# PROGETTO DI RESTAURO E RIUSO DELLA TORRE DELL'USOLINO

**Restauro conservativo della Torre dell'Usolino con creazione  
di scala interna in acciaio con piano belvedere**

**Tesi di Laurea di Stefano Sardo, Matricola 4489**

**Anno Accademico 2012/2013**

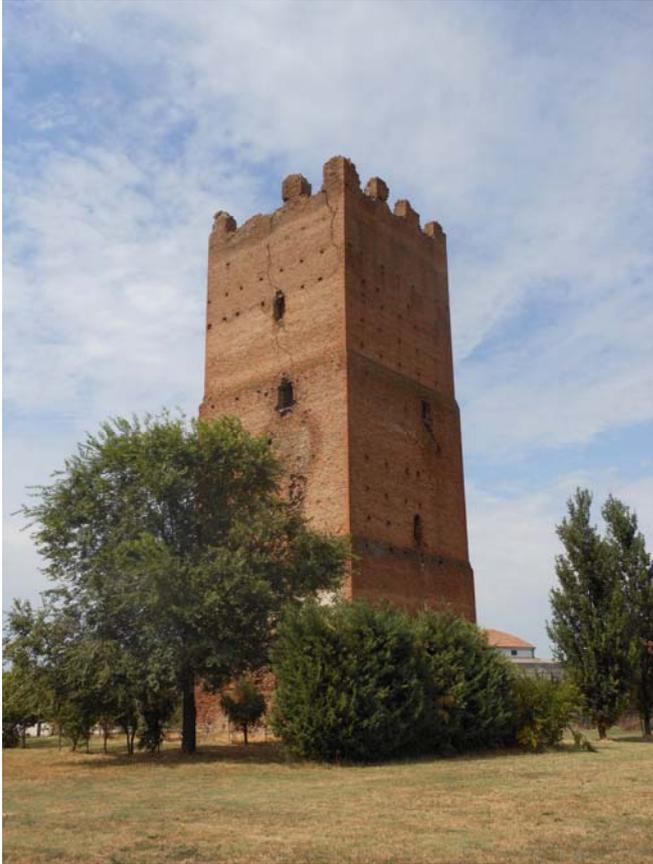
Prospettiva in cui si identificano le facciate Sud ed Est.

Da una prima visione è evidente lo stato di degrado delle murature, accentuate anche a causa del sisma del 20 Maggio 2012.

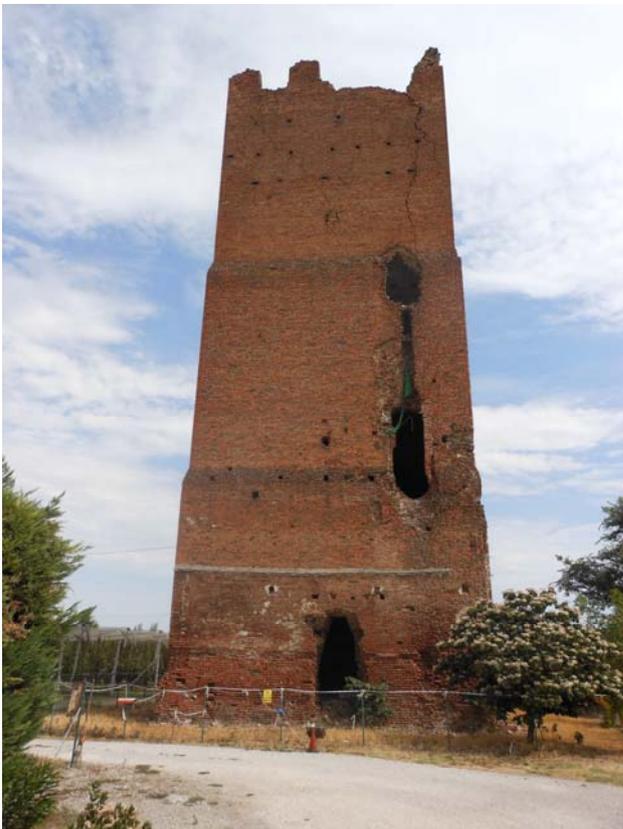
Facciata Ovest con l'ingresso alla fortificazione. Anche in questo caso è evidente un distacco nella parte alta della struttura che potrebbe causare cinematismi e crolli.

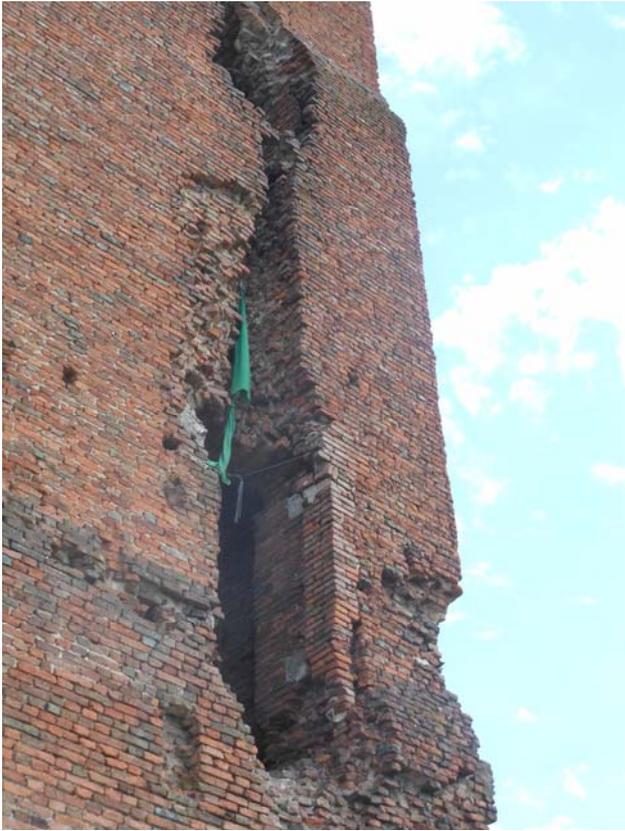
Nella parte centrale in concomitanza con un'apertura si è verificato un distacco della parte esterna dell'apparato murario. Da ciò si può bene vedere la tipologia di muratura utilizzata, ovvero quella a nucleo centrale (muratura a sacco) con mattoni e frammenti disposti in maniera non rigorosa.

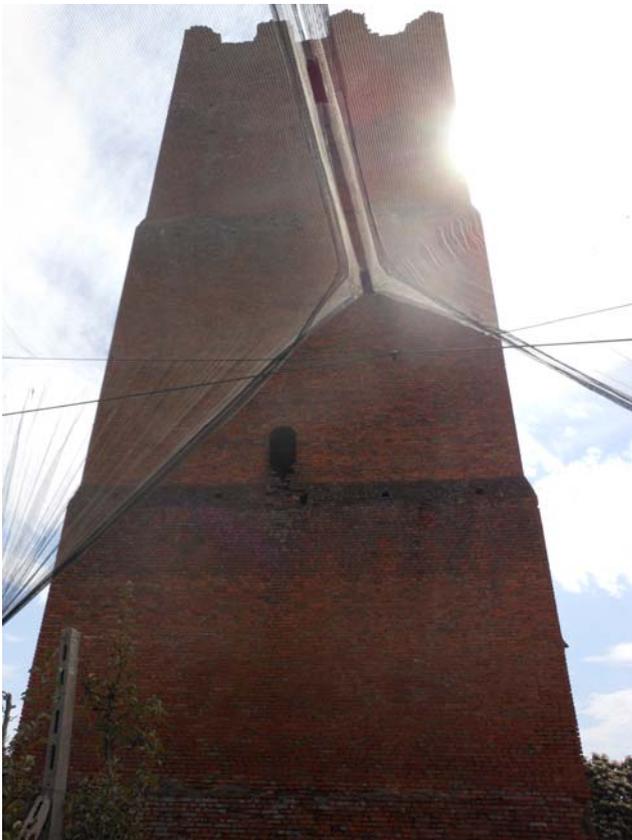
La parte Nord è certamente quella meglio conservata anche se non mancano gli scollamenti dei conci murari.

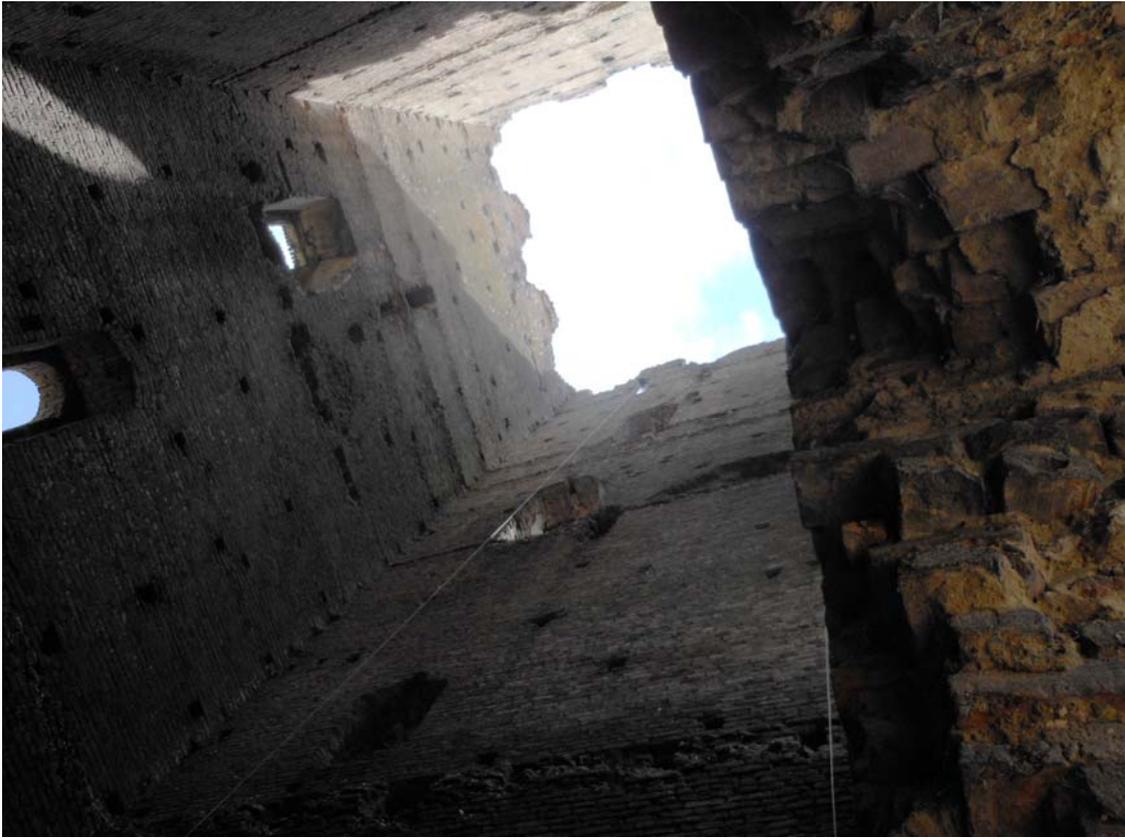
Sono numerose le difficoltà nel reperire immagini all'interno della torre, visti i numerosi dissesti, ma comunque le poche foto scattate evidenziano la completa assenza di orizzontamenti.

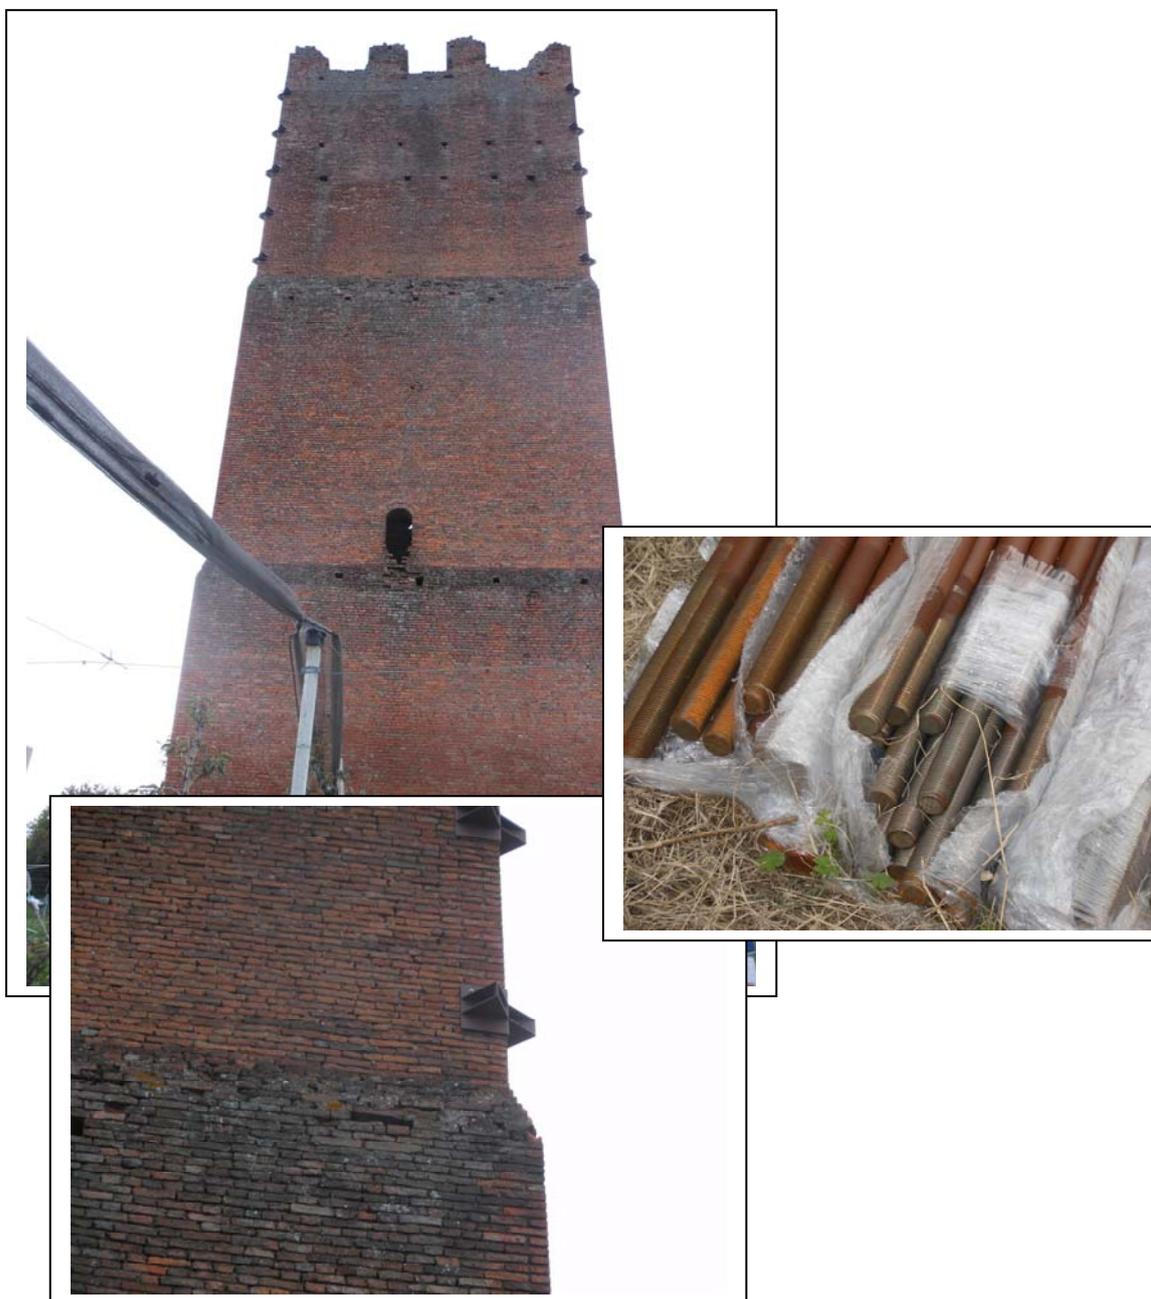
Si allegano le foto scattate l'8 Ottobre 2012. Attualmente i cavi sono posizionati e messi in trazione.
