Racconto fotografico

***La torre oggi:
tracce di un antico passato***

La torre, in stato di totale abbandono, è stata acquistata dalla ditta Giulio Barbieri il 18/10/2007

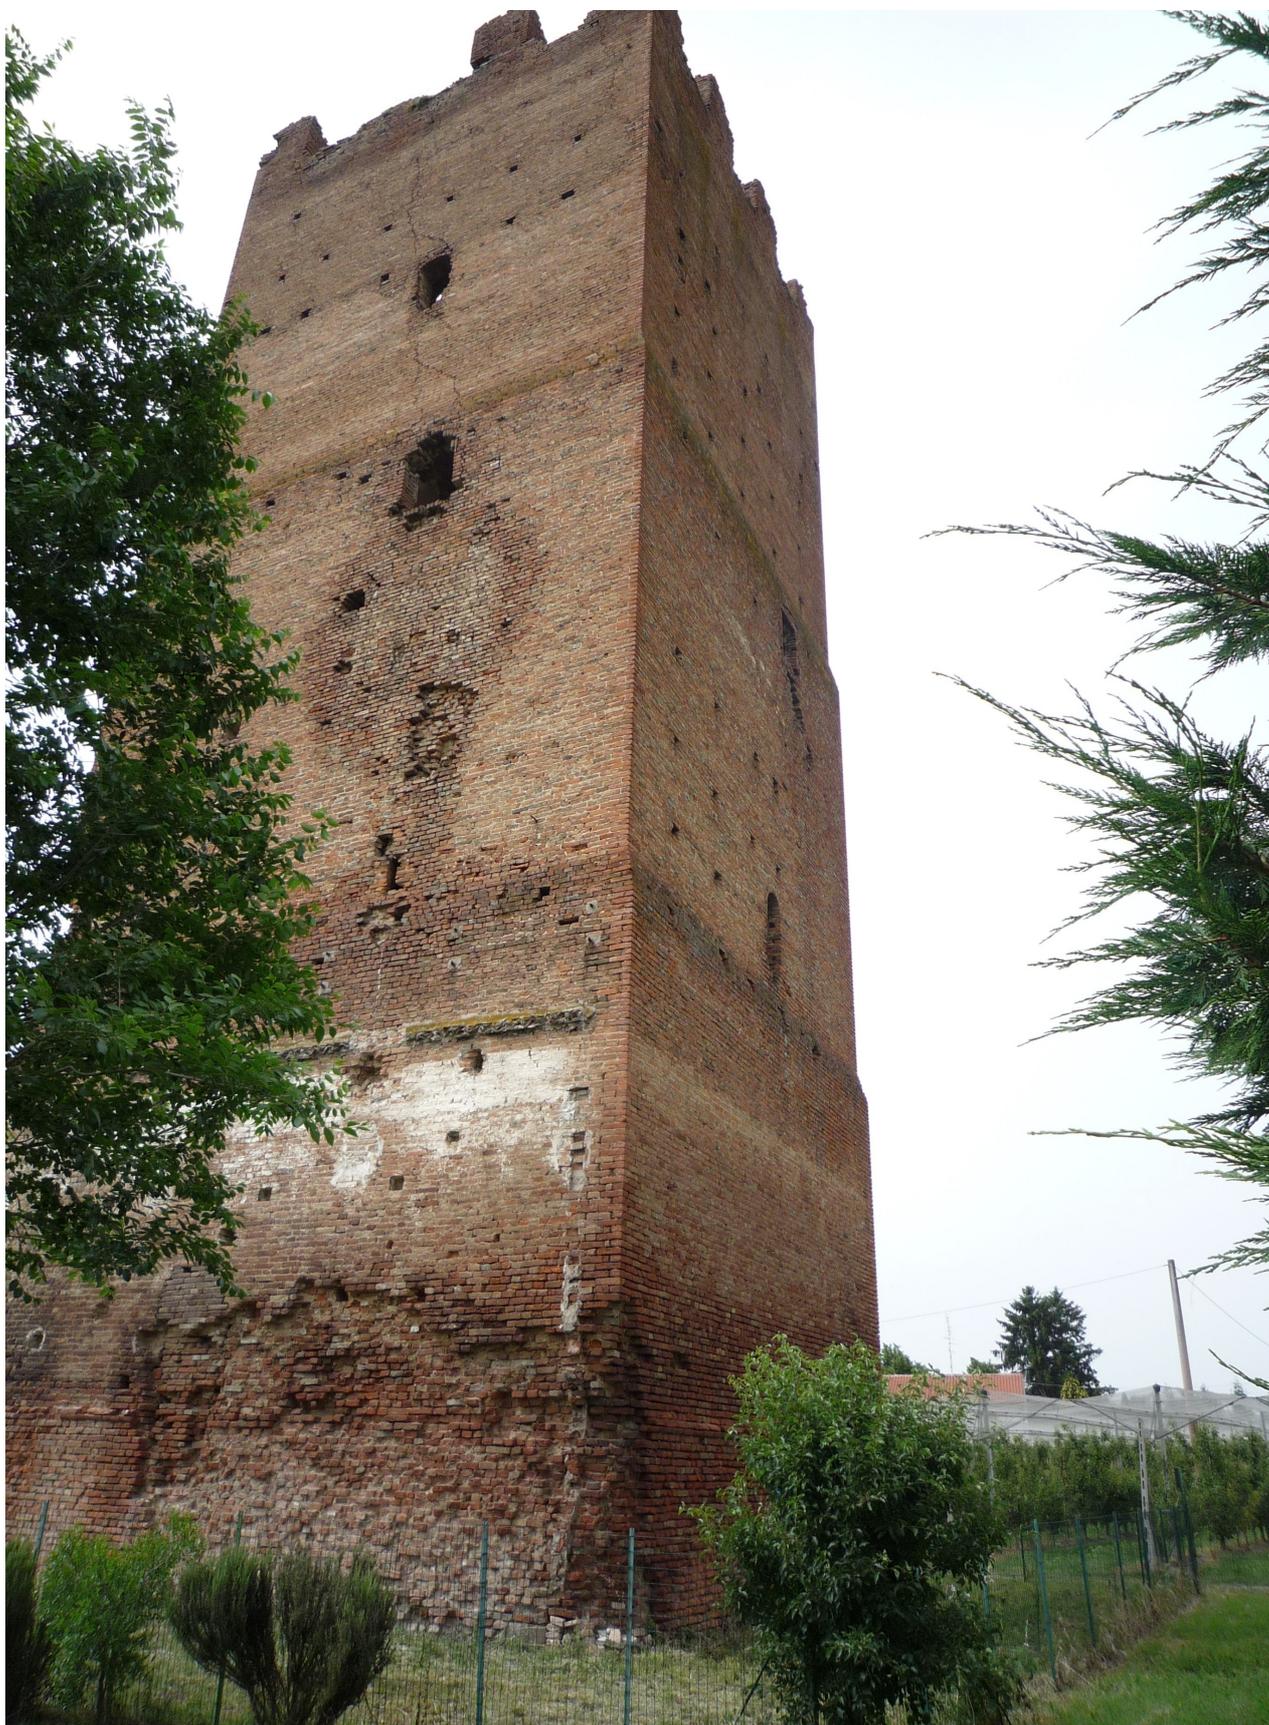
Si noti il degrado della cortina muraria in basso dove in precedenza (si ritiene all'inizio dell'800 quando fu accatastata la struttura che gli si addossò) era stata aperta una porta poi chiusa (si ritiene durante la I guerra mondiale quando fu valciata l'ipotesi di farne una struttura militare -cfr. cap.IX, paragr.4°-).

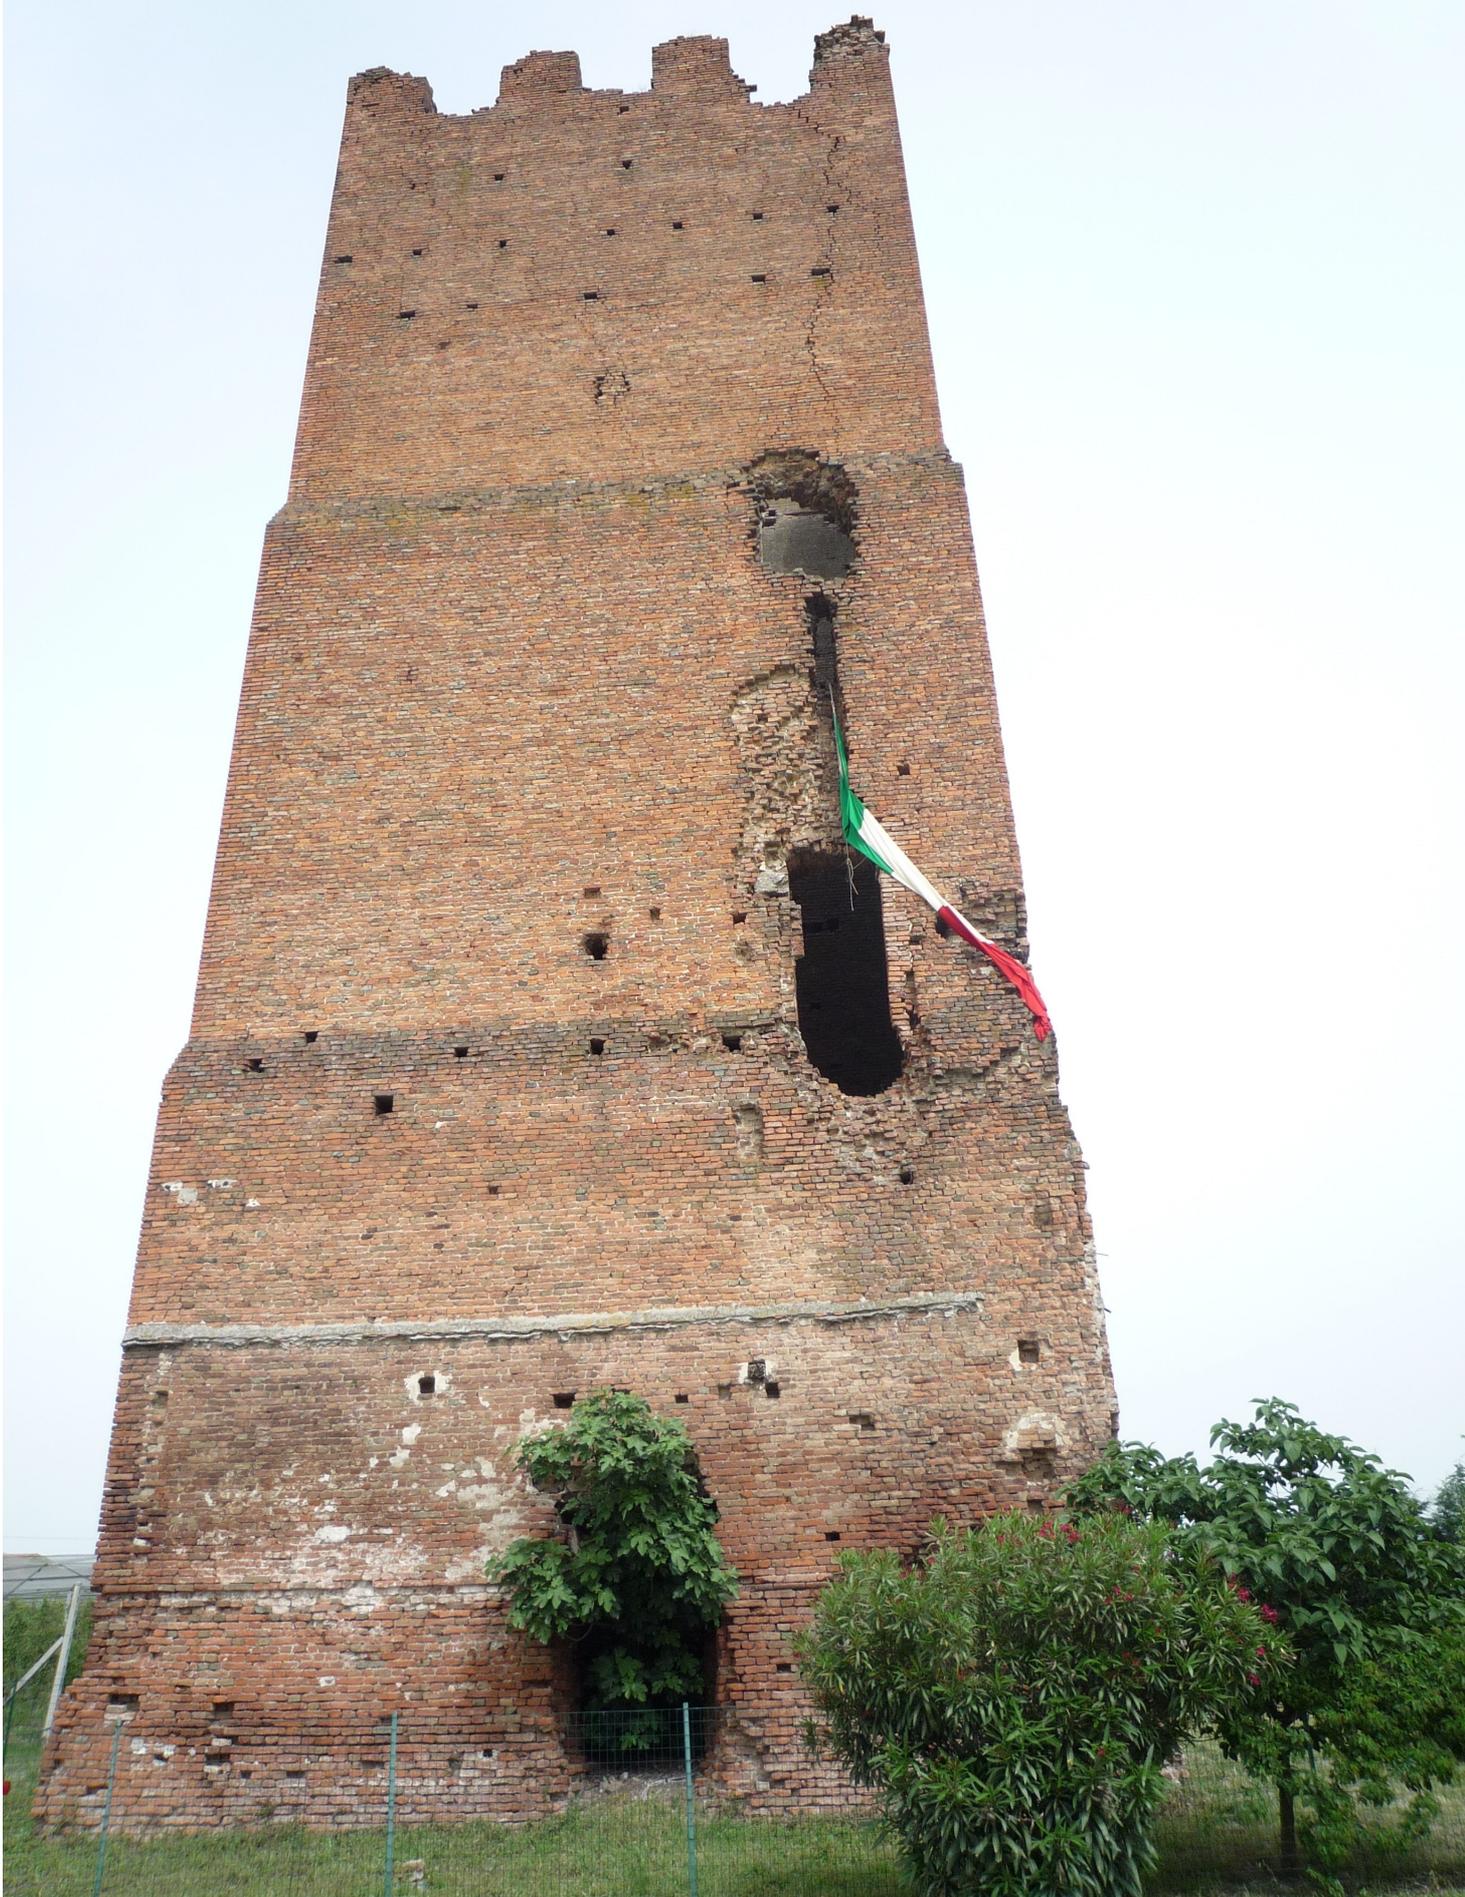
Qui e pag. seguenti: *Girando attorno alla torre: lato Ovest, Sud, Est e Nord.*

La malta bianco-grigio denuncia superfetazioni poi rimosse.

I fori utilizzati dalle travi dei ponti di costruzione si riconoscono per non avere gesso ai bordi.

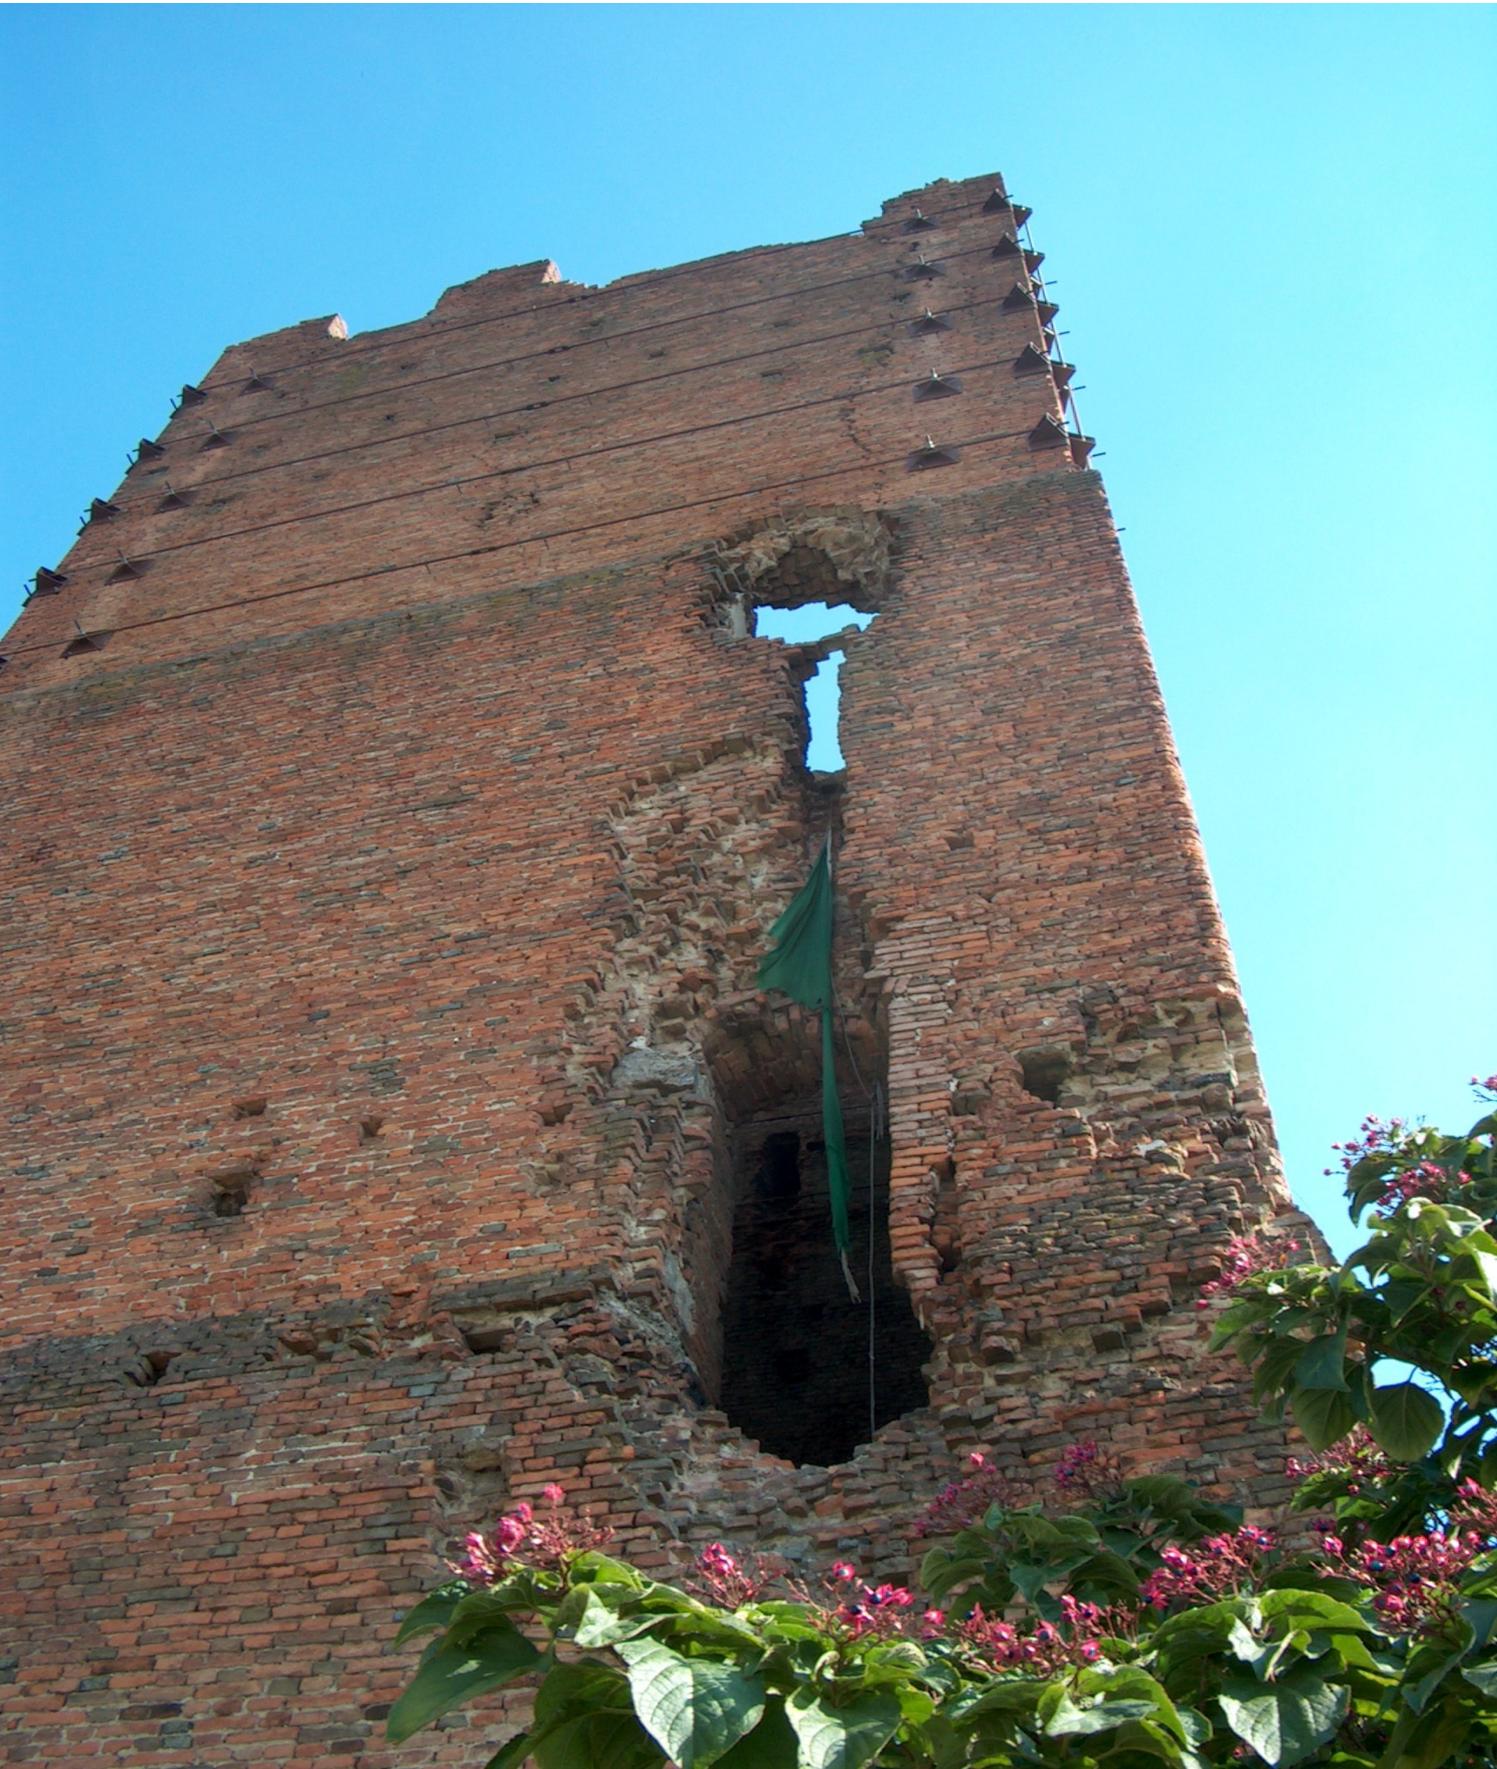
*La cima della torre è imbrigliata dai tiranti messi dopo il terremoto di maggio 2012.
Entrata primitiva. Si accedeva dal cammino di ronda abbassando il ponte levatoio che la chiudeva e
univa il lato a Nord con quello a Oriente della ronda che percorreva l'intero perimetro della cinta
muraria del forte, inglobando l'angolo della torre.
Sopra, fenditura per argani e catene. In cima, posto di manovra.
L'apertura a terra fu fatta quando la torre divenne pertinenza agricola.*

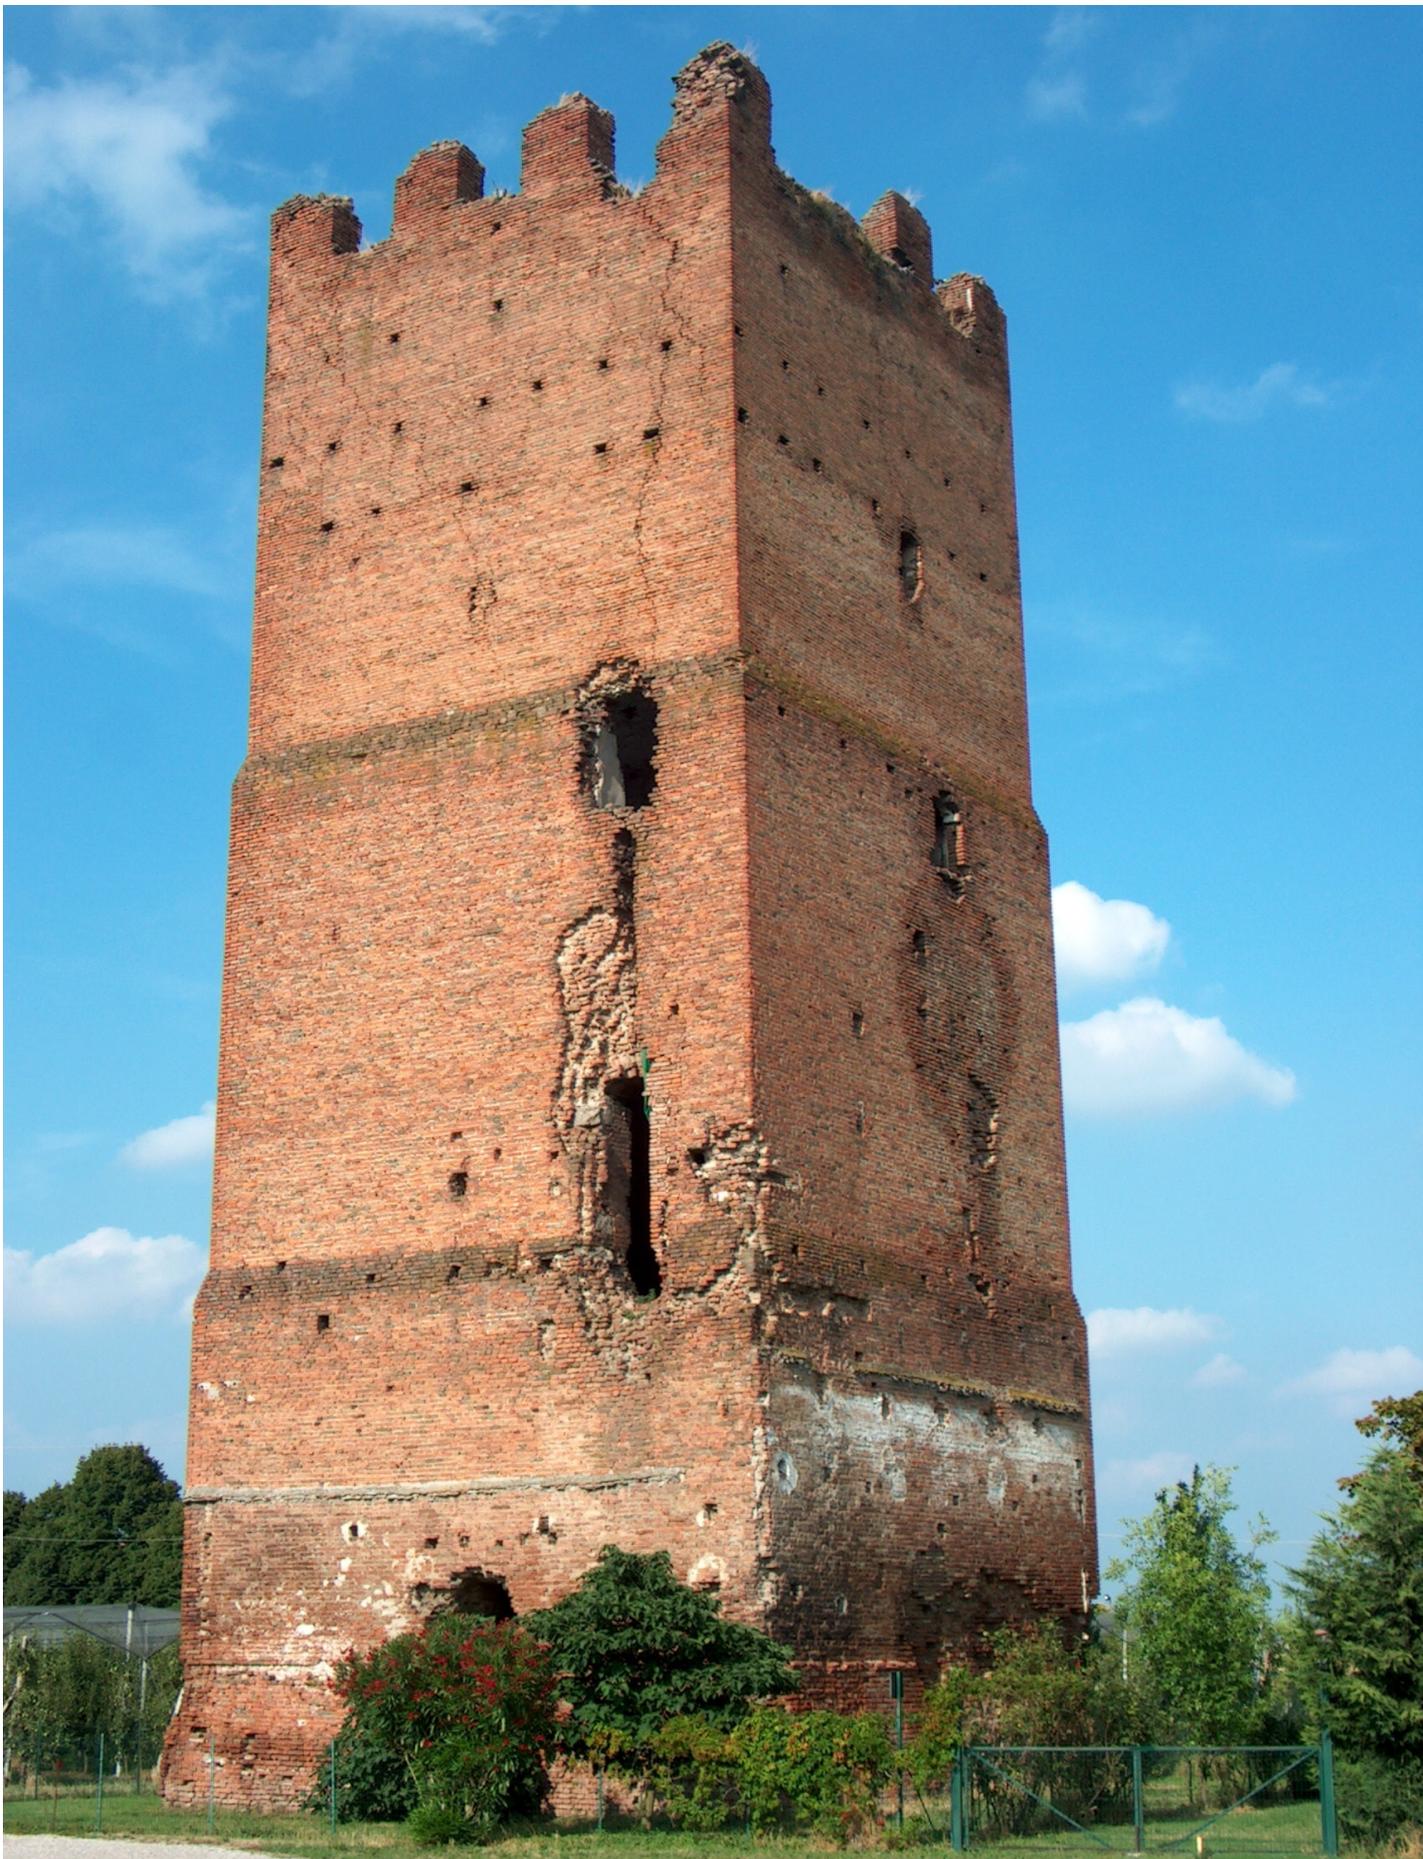
La base trapeziodale della torre (scarpa) è interrata circa m. 1,20 per i detriti delle alluvioni che hanno alzato il piano di campagna. Alla fine della macchia di umidità sotto la finestra a Meridione vi è una fenditura (ora chiusa). Era una feritoia per arco in linea con la piattaforma del balestrone che vi era nell'angolo Sud-Est delle mura: da difendere con la vita, imponeva la legge.

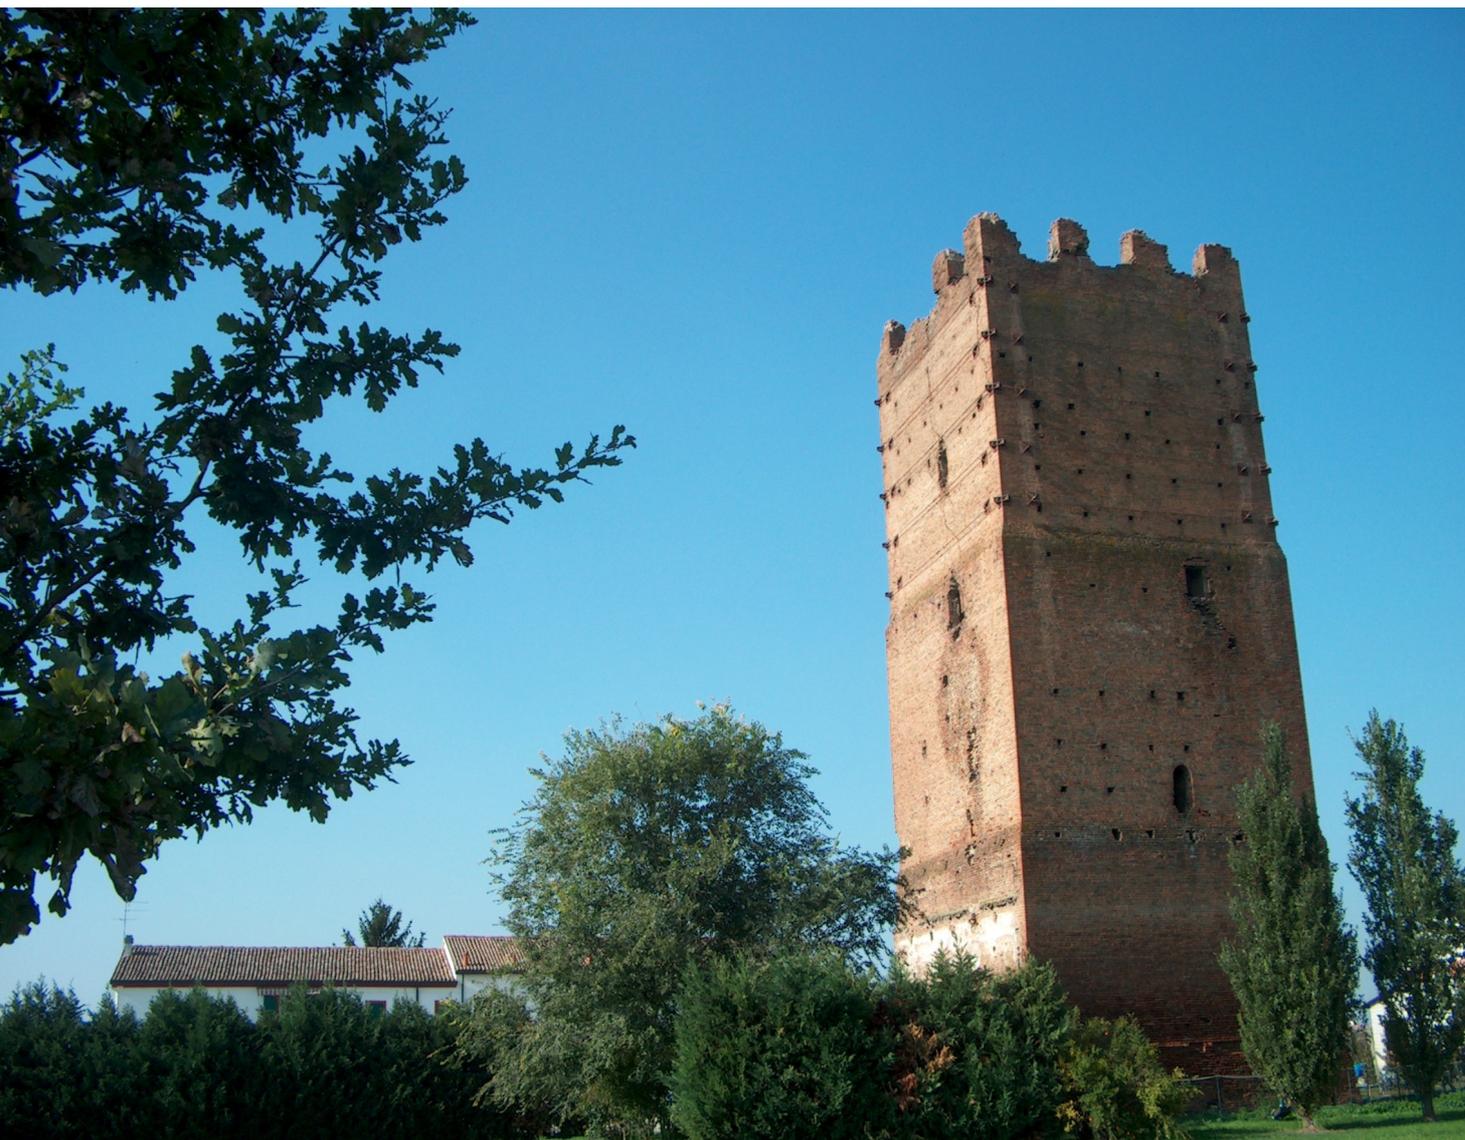
Le finestre a Meridione sono danneggiate. Non si esclude che in un passato remoto soglia e trave di arenaria siano state tolte per reimpiego. Nella porta aerea infatti se ne vede un lacerto conficcato nella muratura.

Le finestre inferiori sono più strette e concluse con arco a tutto sesto. Ciò non permetteva l'uso della balestra ma dell'arco, di gittata inferiore ma mira più precisa.

La superiore a Oriente parrebbe aperta in seguito per maggiore difesa del confine. Essa infatti non è conclusa da arco, né ebbe architrave di selenite. Le loro dimensioni erano confacenti alla funzione.

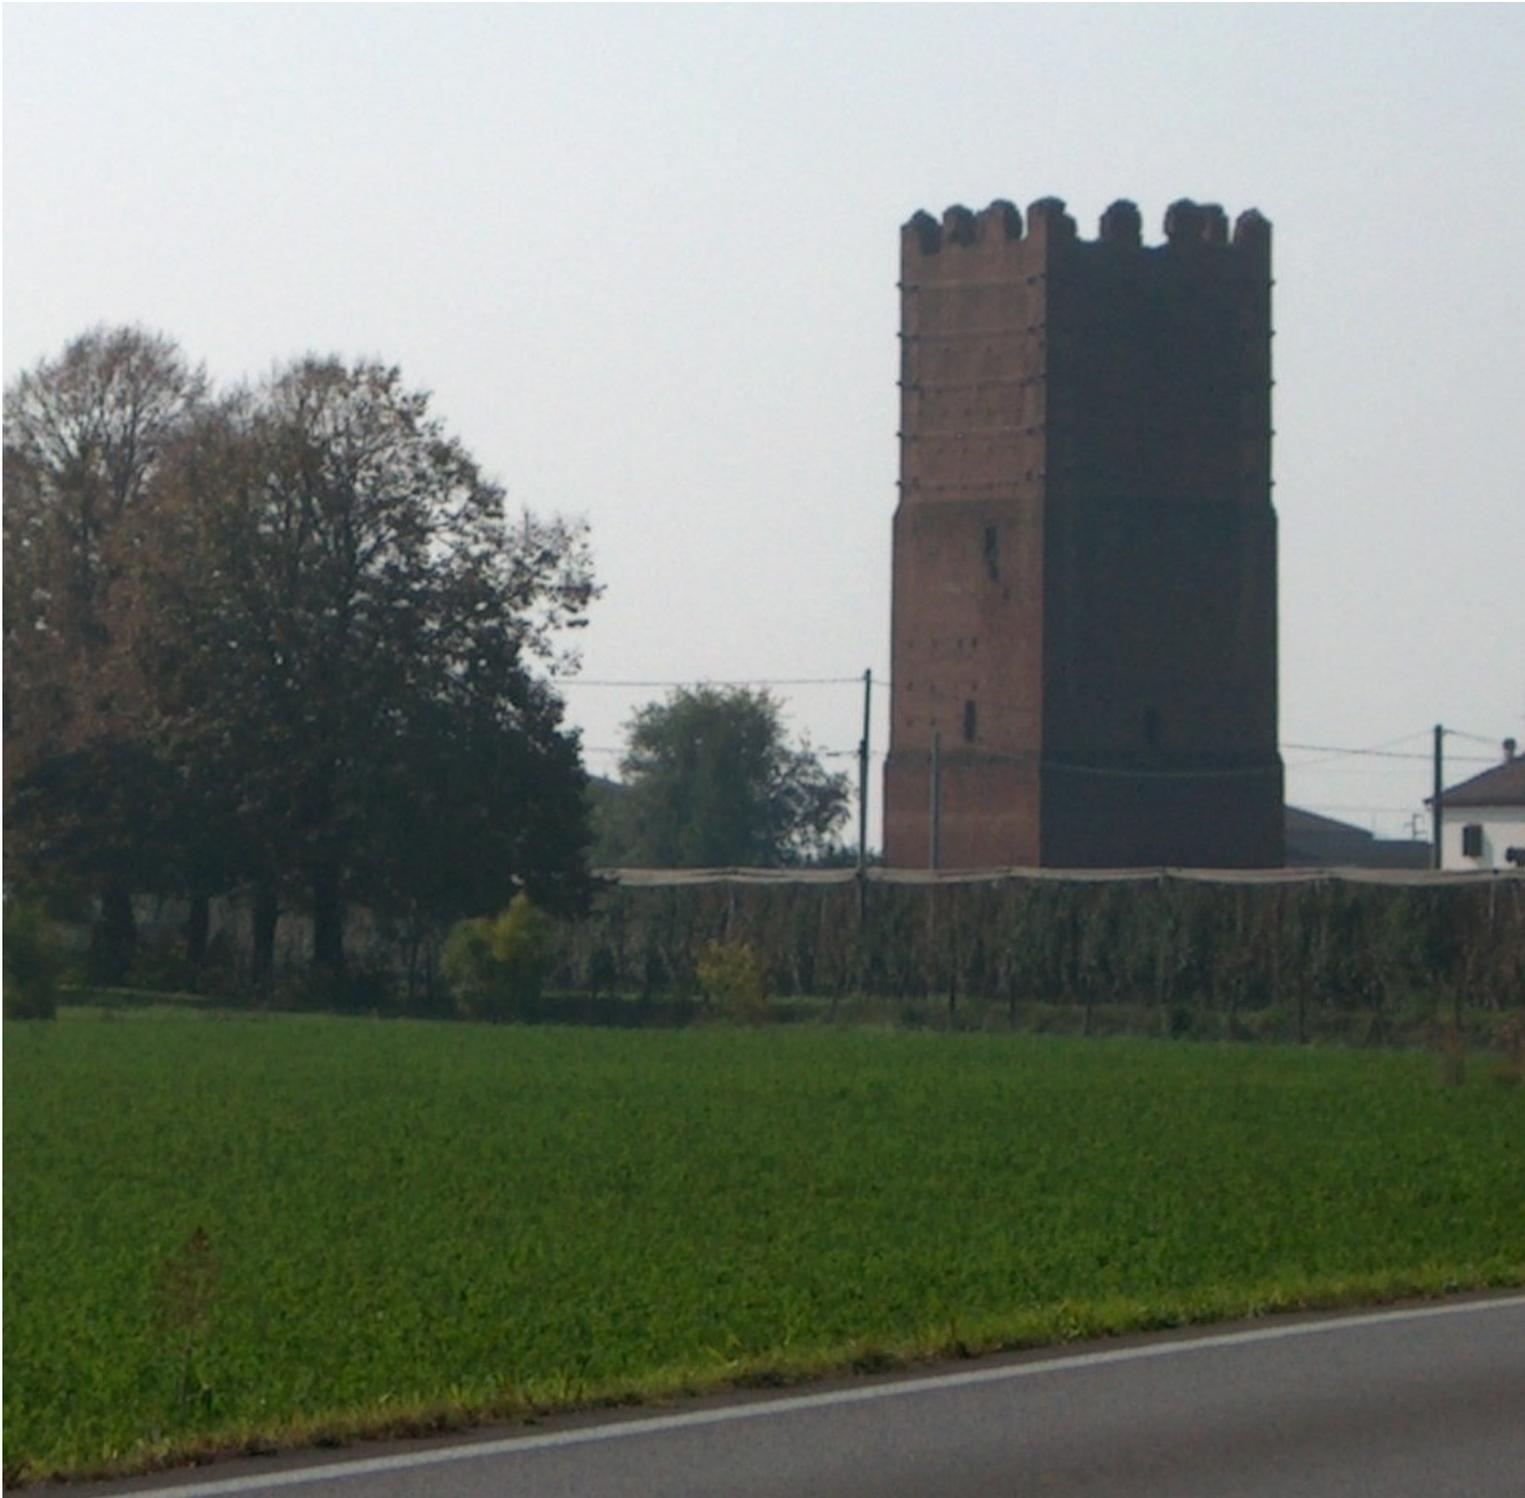
*La torre vista da dove in antico vi era il passo preceduto dalla dogana.
Pag. a fianco: lato che guarda l'antico confine (ora canale Coronella).*

*Facciata che guardava la dogana. Lato a Nord.
Si notino i gradoni a piano inclinato che assottigliano la struttura della torre verso l'alto
dividendola in tre parti cubiche che le danno quella foggia assai particolare
che la contraddistingue.*

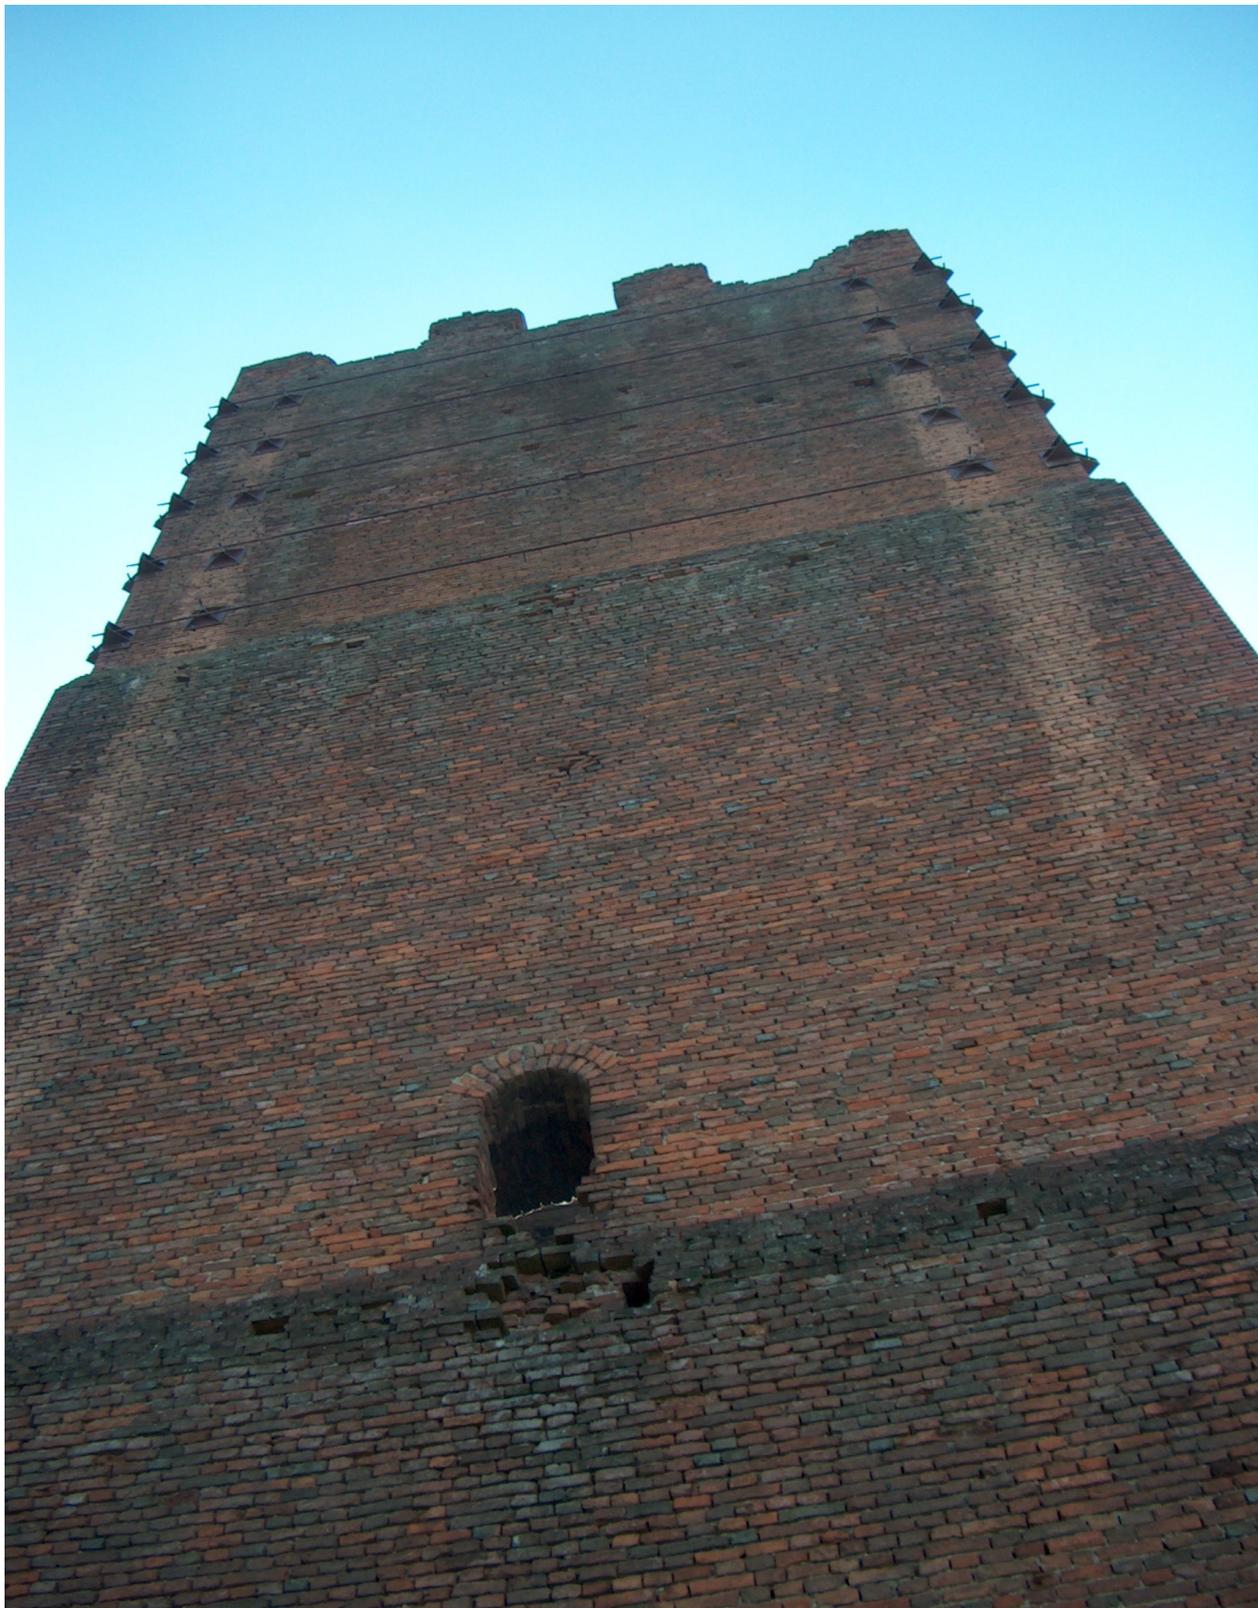
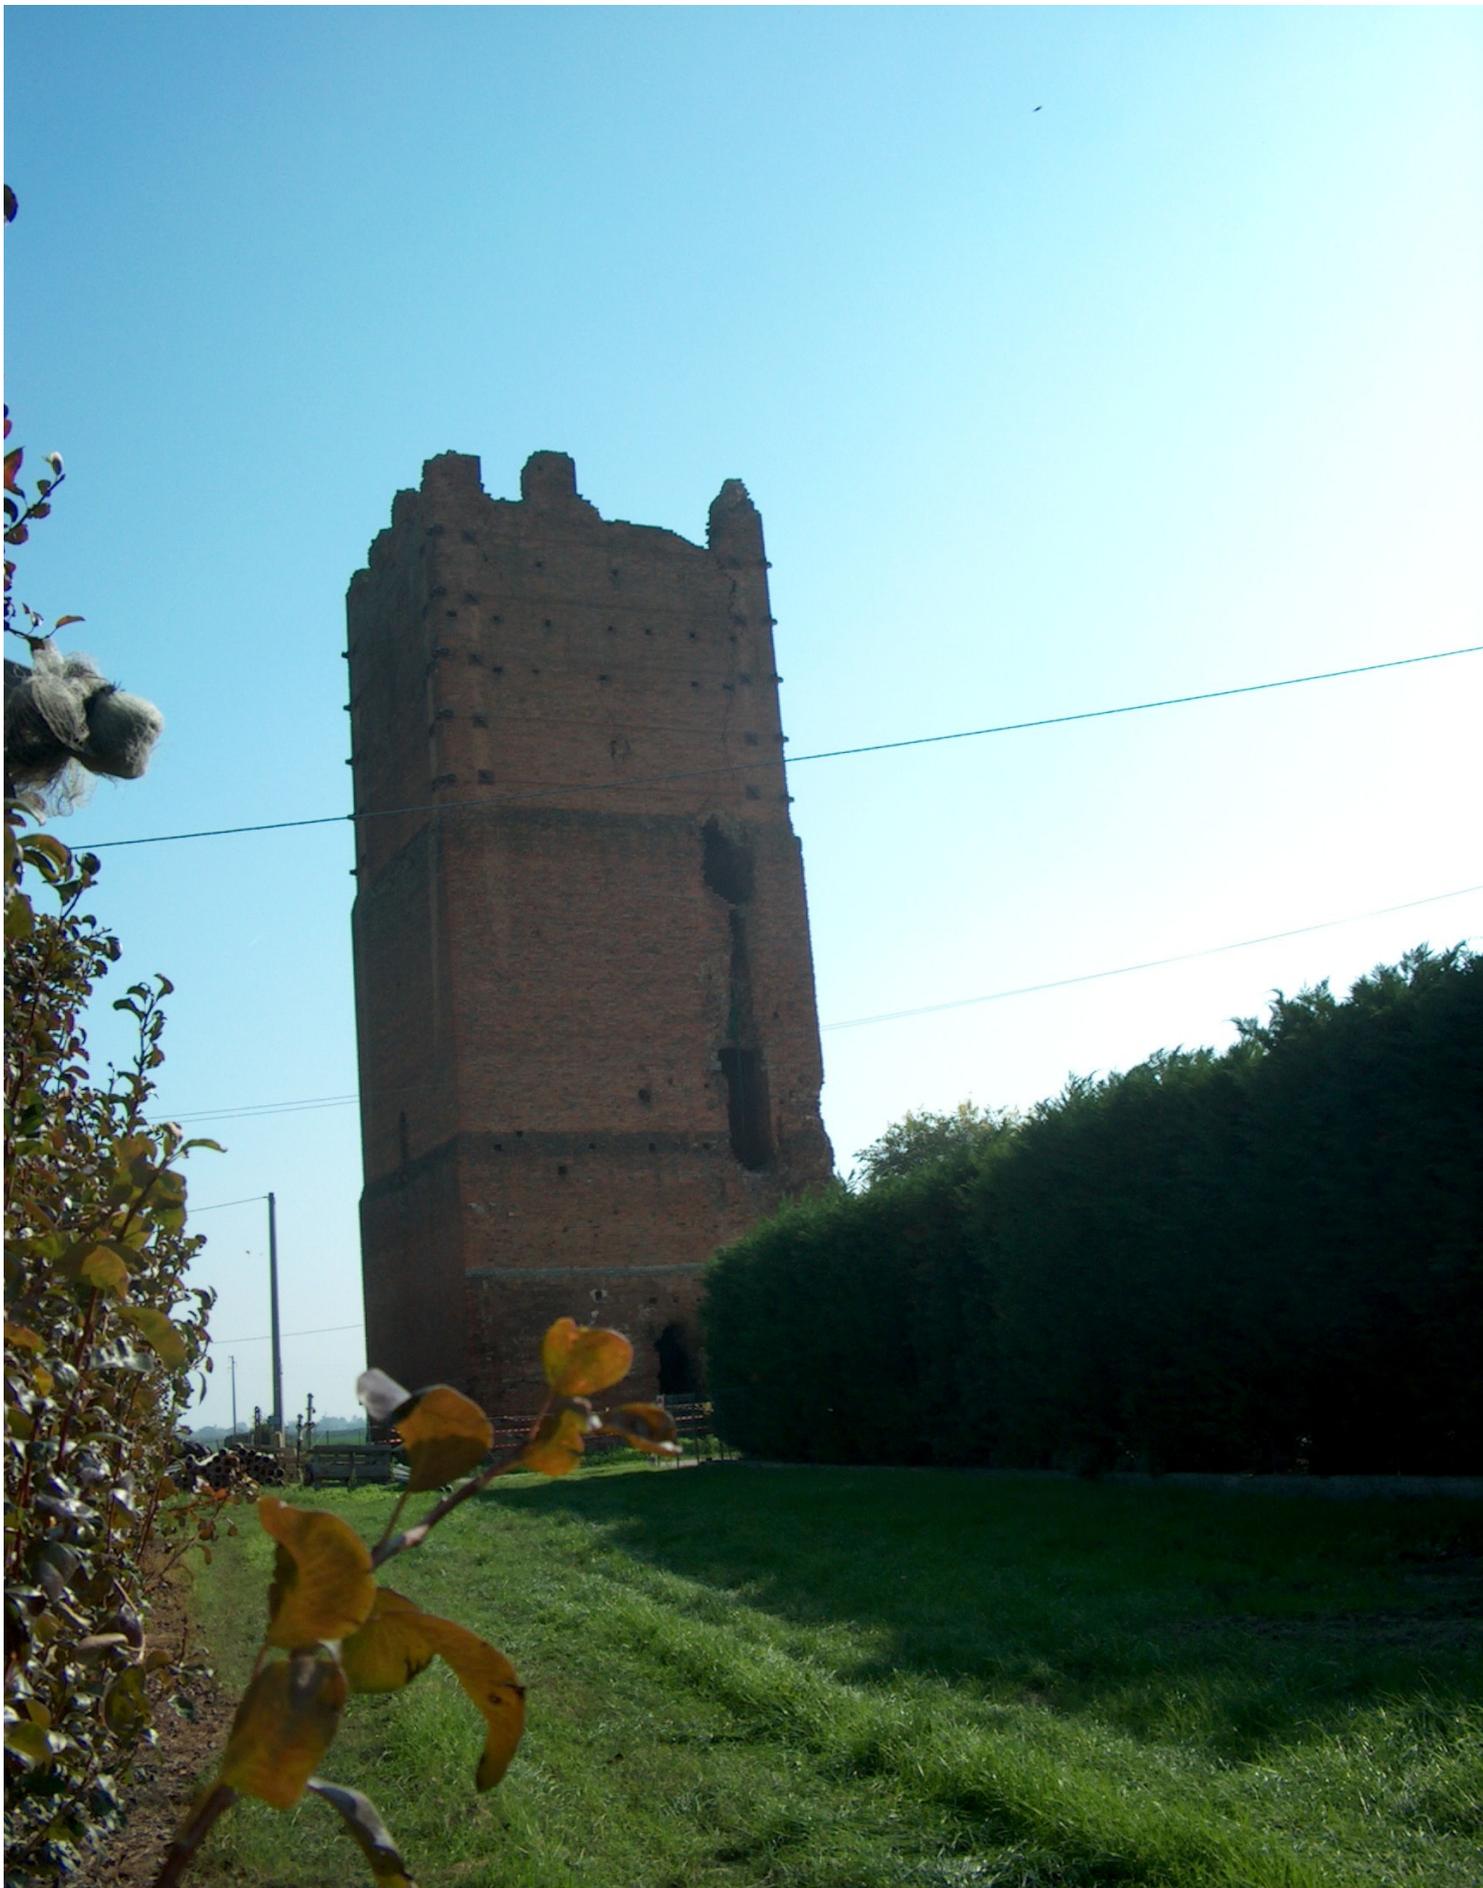
La siepe ripercorre il lato esterno delle mura del fortilizio. La torre sporgeva per tre quarti.

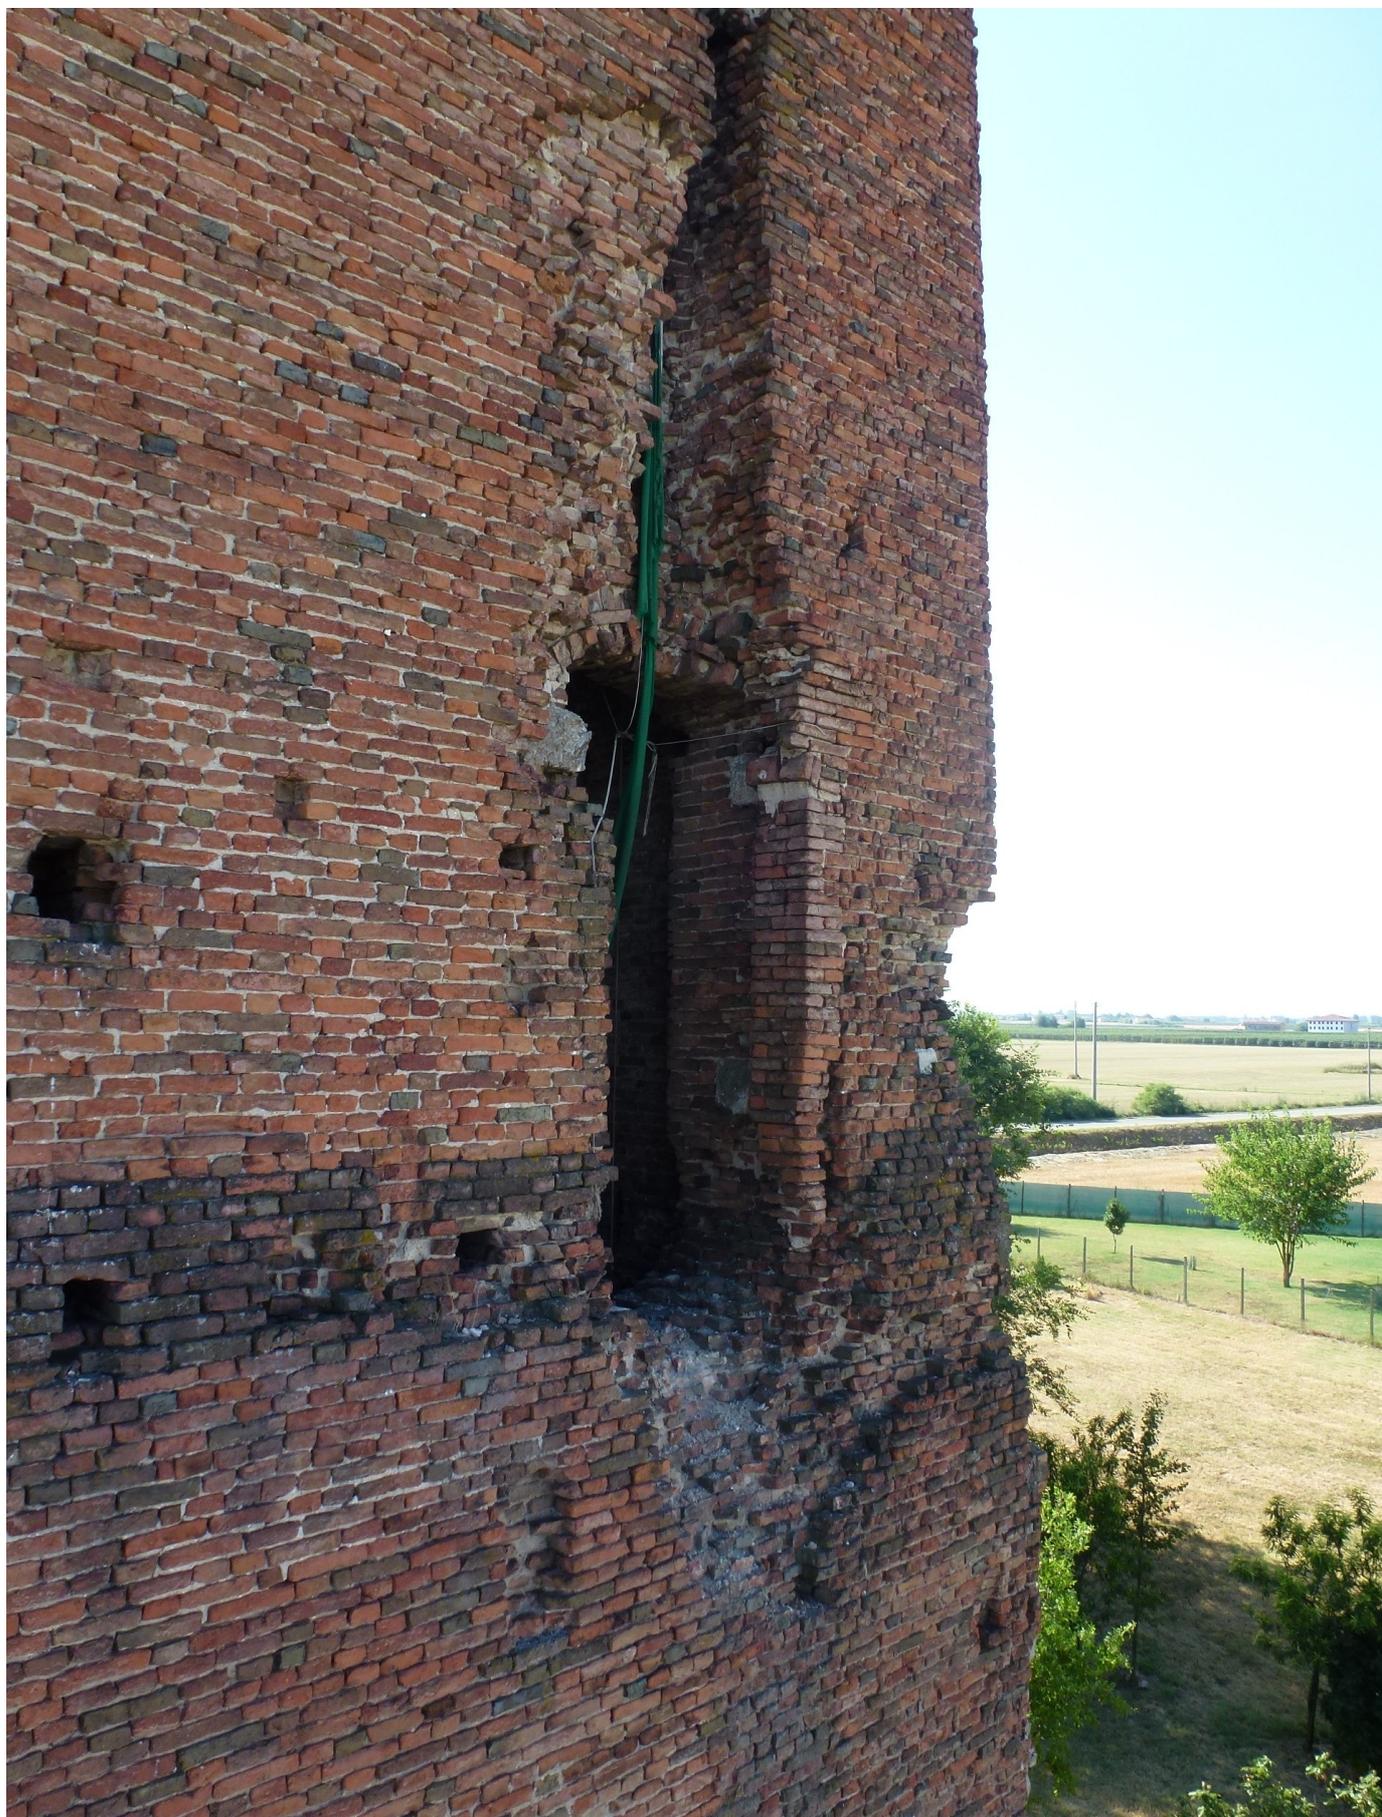
La sentinella di vedetta innanzi l'entrata vedeva il territorio circostante da quest'altezza.

Il lato destro è regolarizzato da un restauro ottocentesco.

Sotto, il segno dell'incasso per la porta a ponte levatoio mostra si innestasse con sbarramento sull'angolo che sappiamo essere stato di legno perché ne rimane un troncone conficcato nel muro.

Abbassata, in sua prossimità rimaneva discosta dal muro, come mostra lo scasso a virgola.
