Racconto fotografico

***La torre oggi:
tracce di un antico passato***

La torre, in stato di totale abbandono, è stata acquistata dalla ditta Giulio Barbieri il 18/10/2007

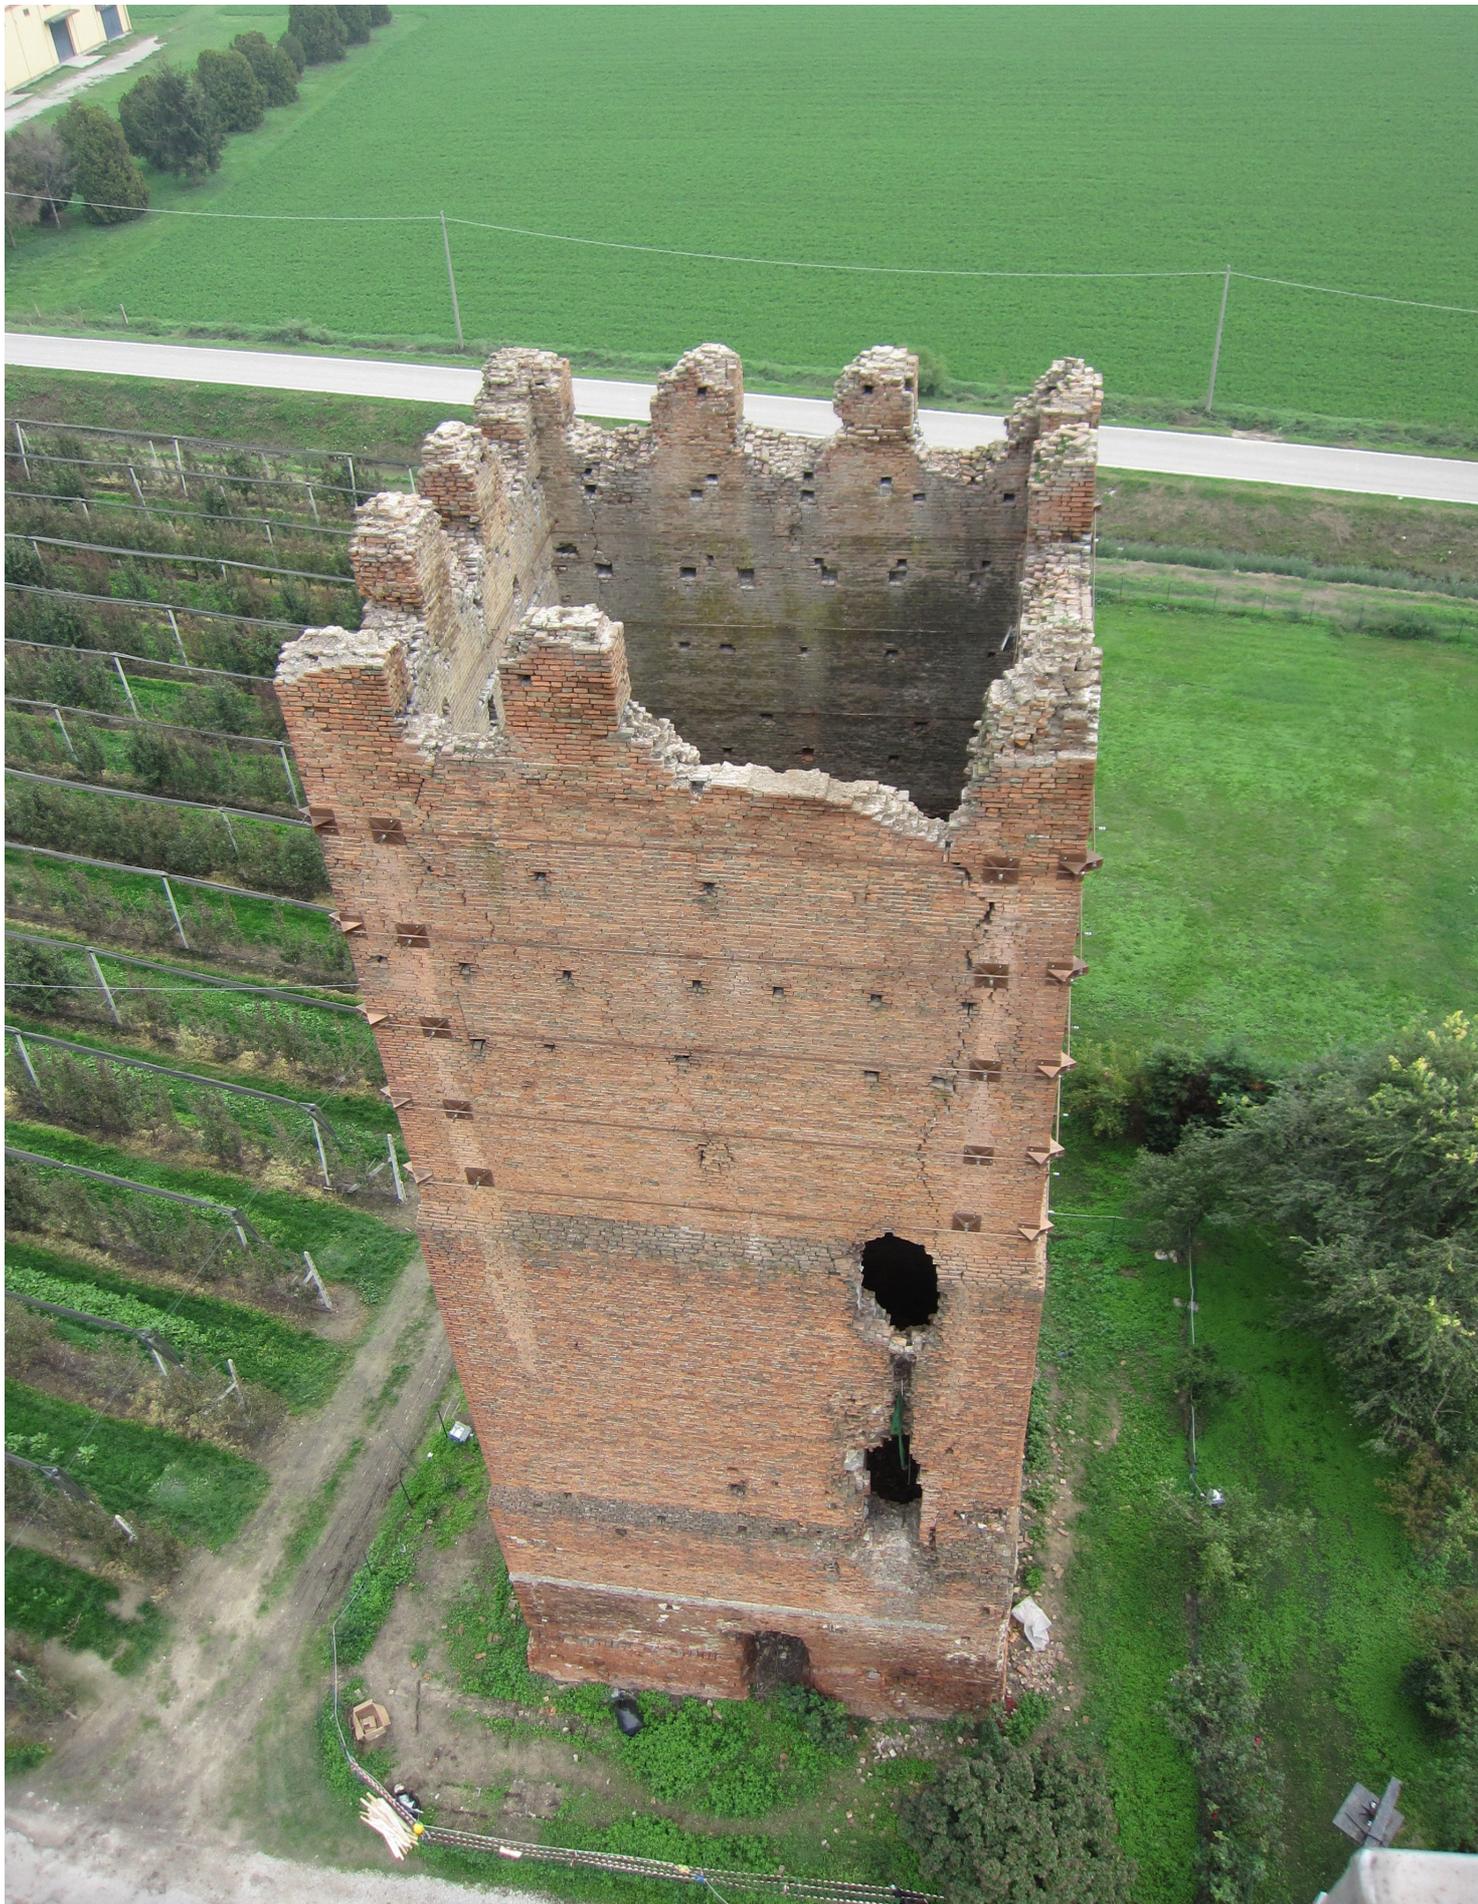
La sentinella di vedetta innanzi l'entrata vedeva il territorio circostante da quest'altezza.

Il lato destro è regolarizzato da un restauro ottocentesco.

Sotto, il segno dell'incasso per la porta a ponte levatoio mostra si innestasse con sbarramento sull'angolo che sappiamo essere stato di legno perché ne rimane un troncone conficcato nel muro.

Abbassata, in sua prossimità rimaneva discosta dal muro, come mostra lo scasso a virgola.

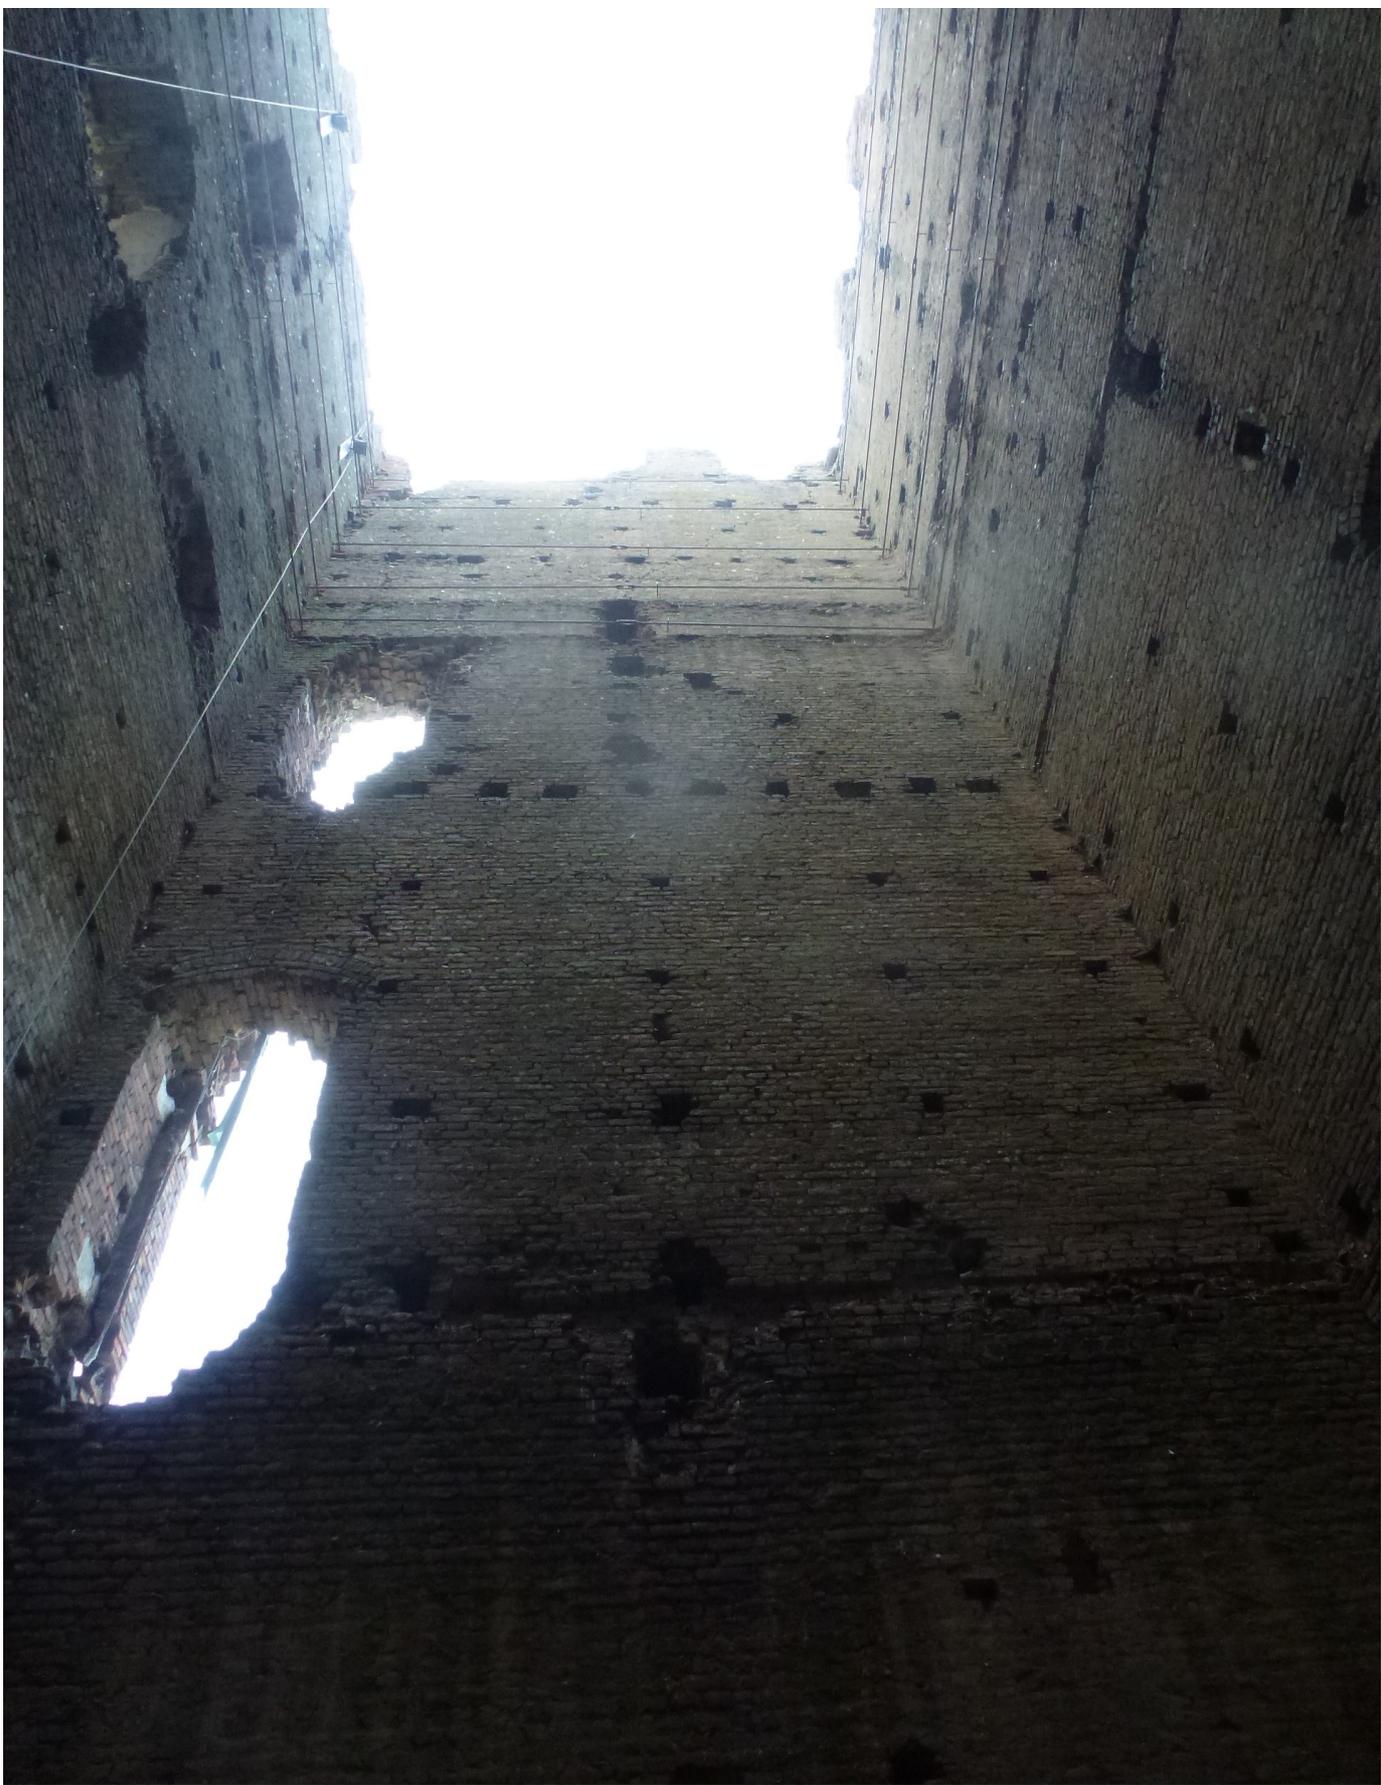
L'entrata alla torre vista dall'attuale piano terra. L'assito del pavimento era sostenuto da due travi messe a croce, come mostrano i fori di notevoli dimensioni sui 4 lati, di cui uno qui al centro. Ciò permetteva di posarlo diviso in quattro parti, così da poter rimuovere quella innanzi l'entrata in caso di attacco. Al piano superiore, i fori ravvicinati in concomitanza col posto di manovra di chiusura della porta fanno pensare a travetti non coperti da assito su cui si camminava. Le fessure permettevano di colpire l'assalitore nel momento in cui entrava.

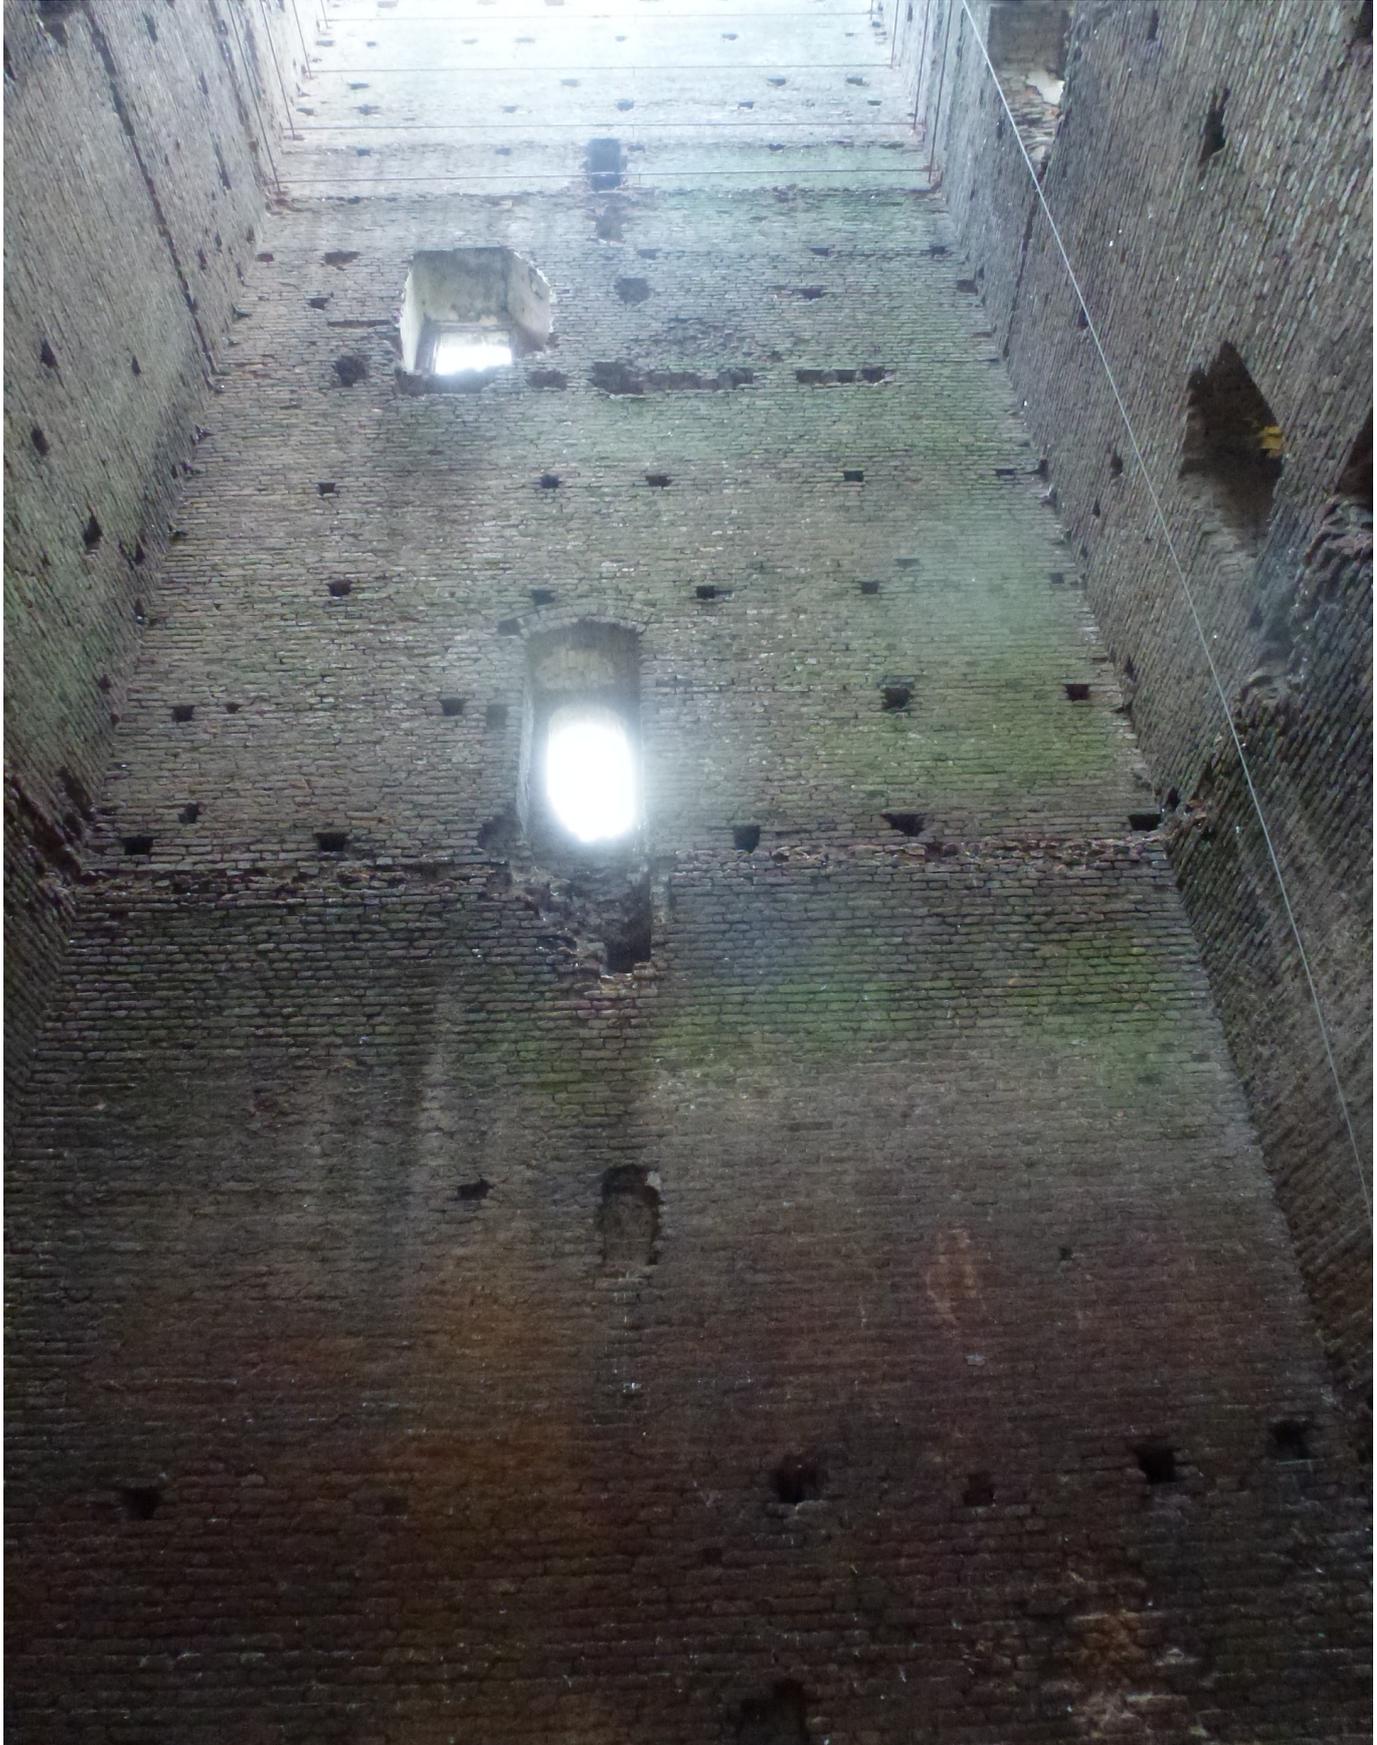
Lato a Meridione. La porta è a Occidente, localizzabile per il fascio di luce che lascia entrare e pone in evidenza un'incassatura nel muro di forma

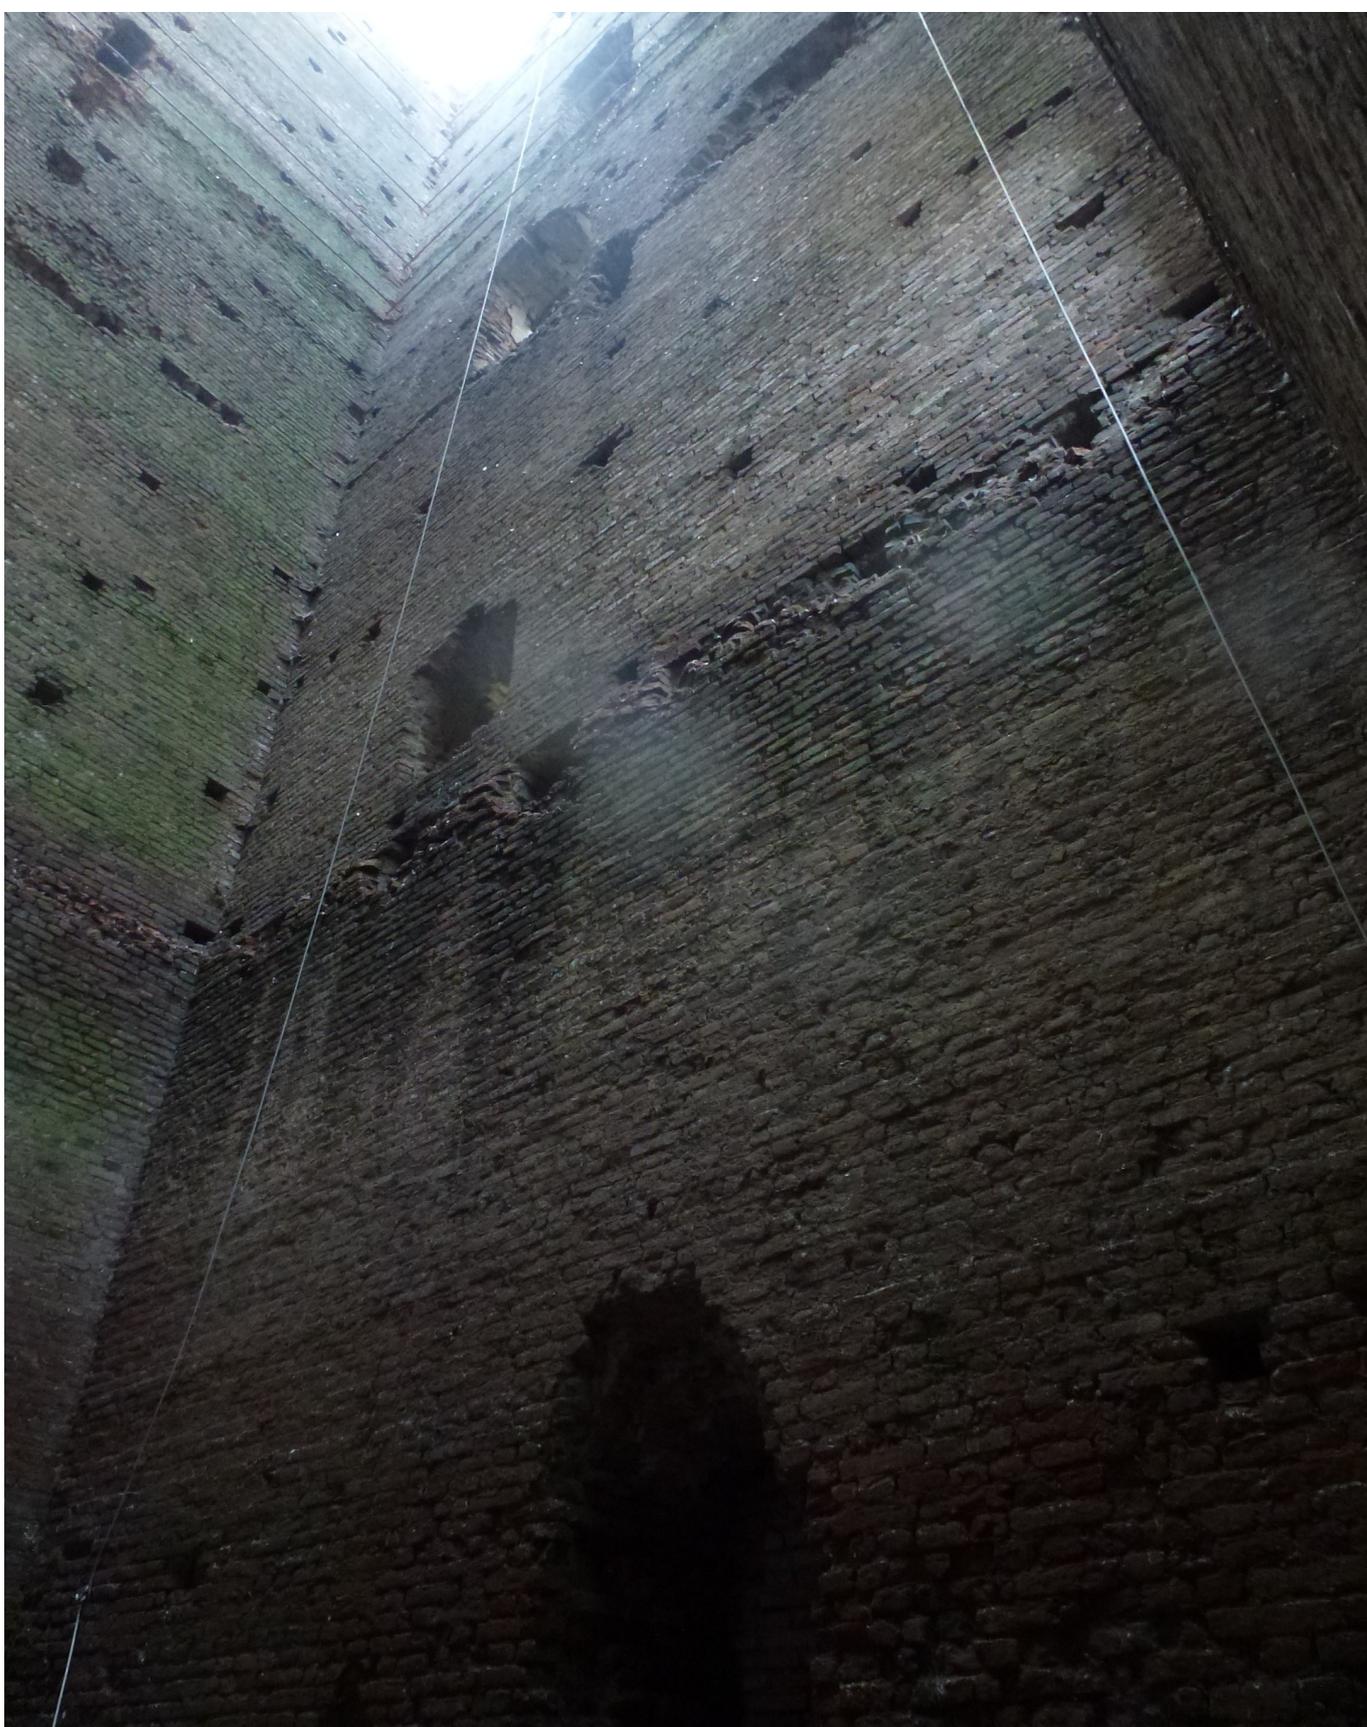
regolare, visibile anche in questa foto (lato a Oriente). Al centro vi è una feritoia. L'arciere, per mirare, però, non poteva stare lì rannicchiato. Si ha motivo di credere che qui riparasse se la porta veniva violata, per colpire l'assalitore. A terra, l'apertura ora chiusa fu fatta assieme a quella che ancora sussiste quando divenne pertinenza agricola con affaccio sotto due tettoie. Superiormente, i fori ravvicinati e incassatura nel muro in prossimità della porta-finestra paiono indicare vi fosse ballatoio che solo in parte aveva l'assito. I fori maggiori, posti a diverse altezze, fanno supporre vi siano state parti pavimentate sostenute da travi lì conficcate.

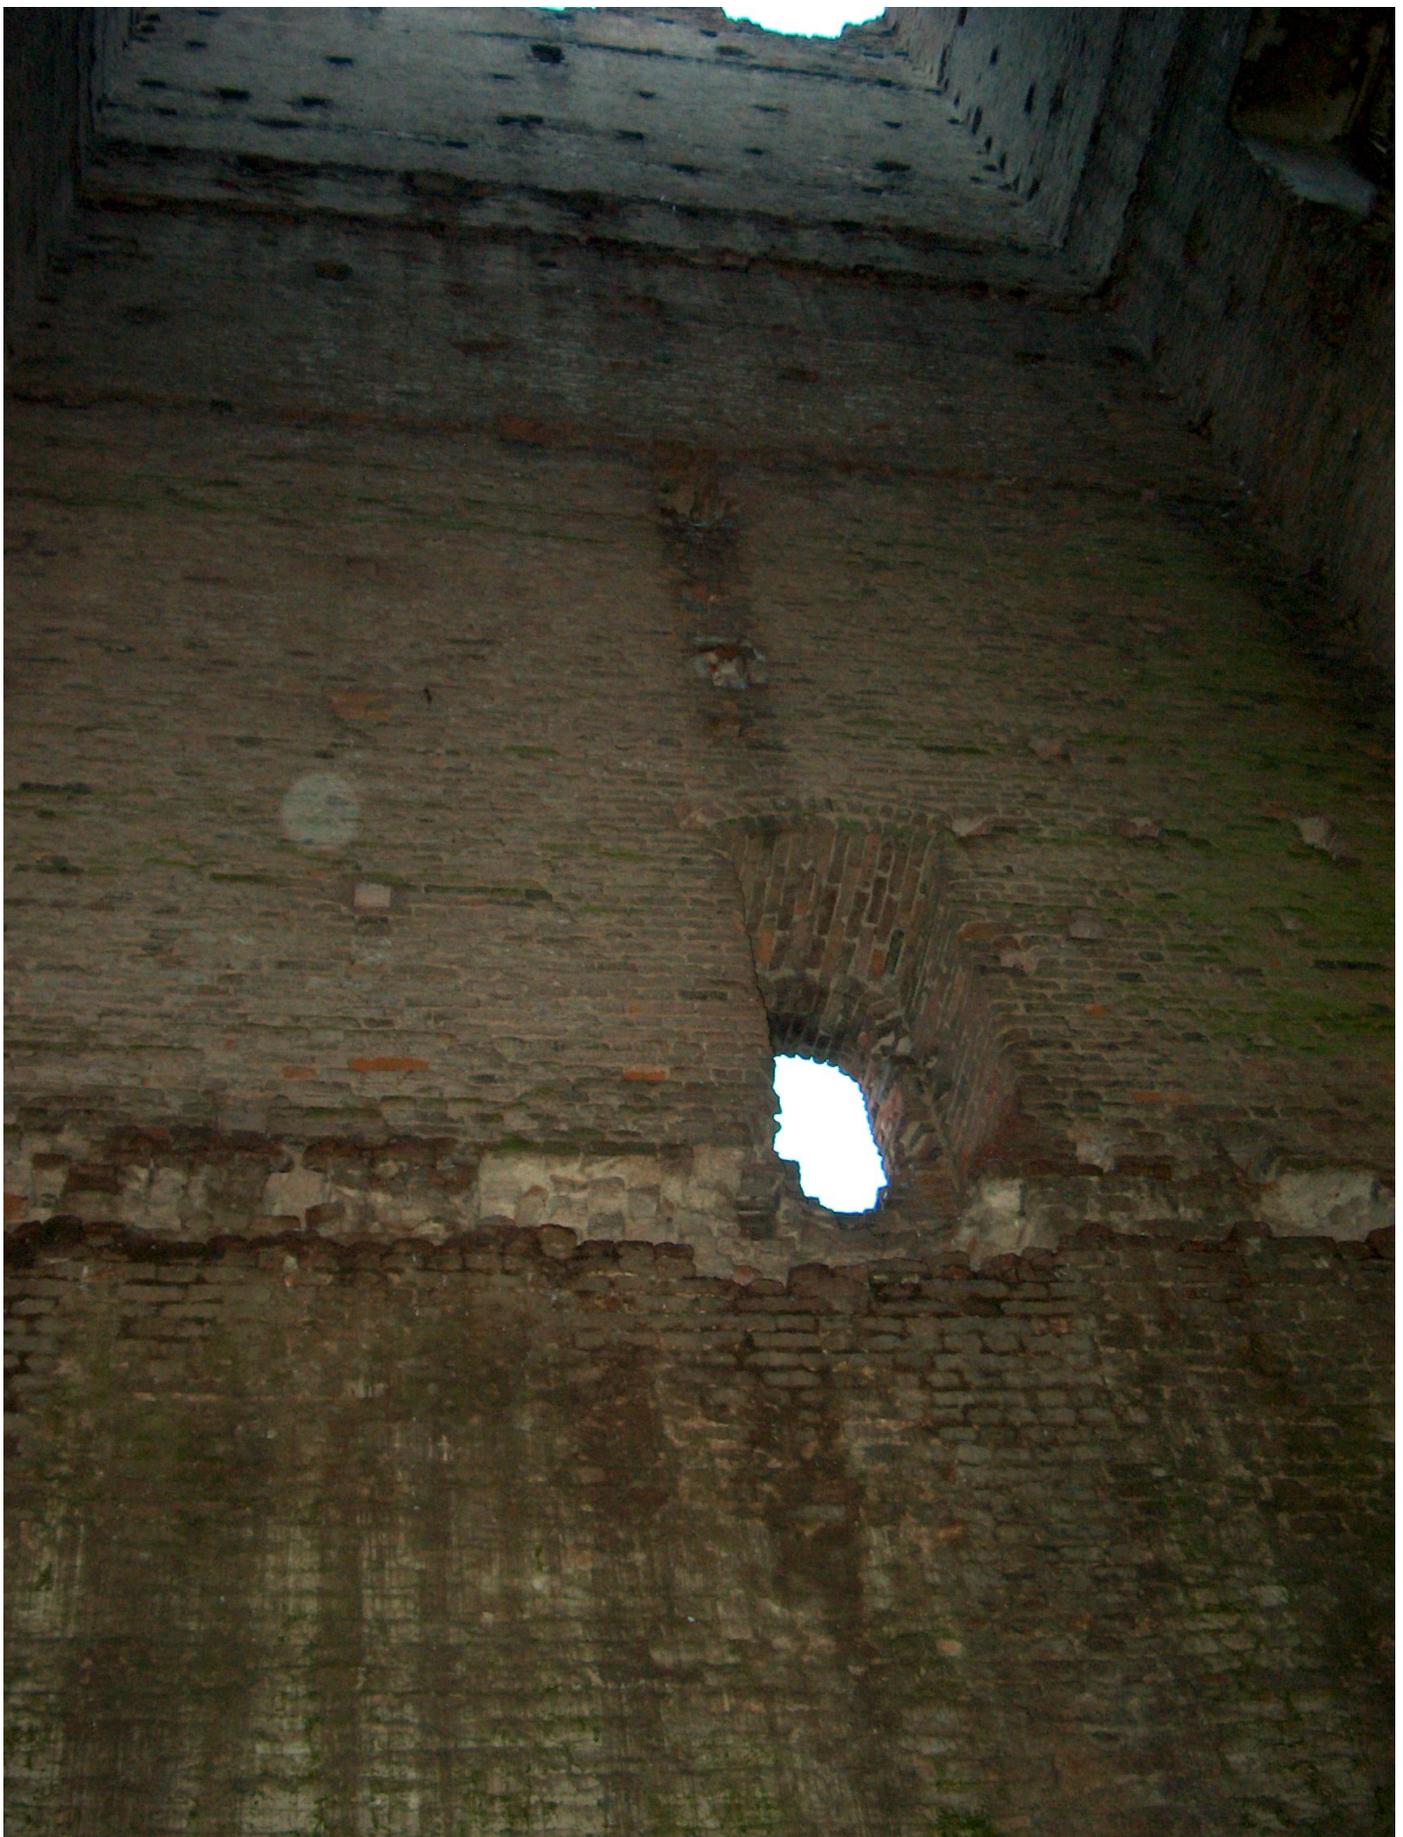
Lato Nord: affaccio sulla dogana. Lo scasso nel muro dichiara che qui l'assito non era removibile. In caso di attacco, la parte bassa della torre veniva riempita di fango. Ciò la rendeva inviolabile dai massi lanciati dalle catapulte e dal fuoco, e intrappolava chi violando la porta vi cadeva.
